**PEDIDO DE PROVIDÊNCIA**

## **LAUDO DE VISTORIA E CONSTATAÇÃO**

**Parecer Técnico**

Aos 30 dias do mês de Dezembro, foi realizada vistoria na residência da Sra. Rosane Cristina Custódio Rodrigues, sito à rua Adalgiso Ferreira, nº 456, bairro Tabatinga com o objetivo de atender a demanda da COMDEC nº 017/15 de 28 de Dezembro de 2015 da Defesa Civil.

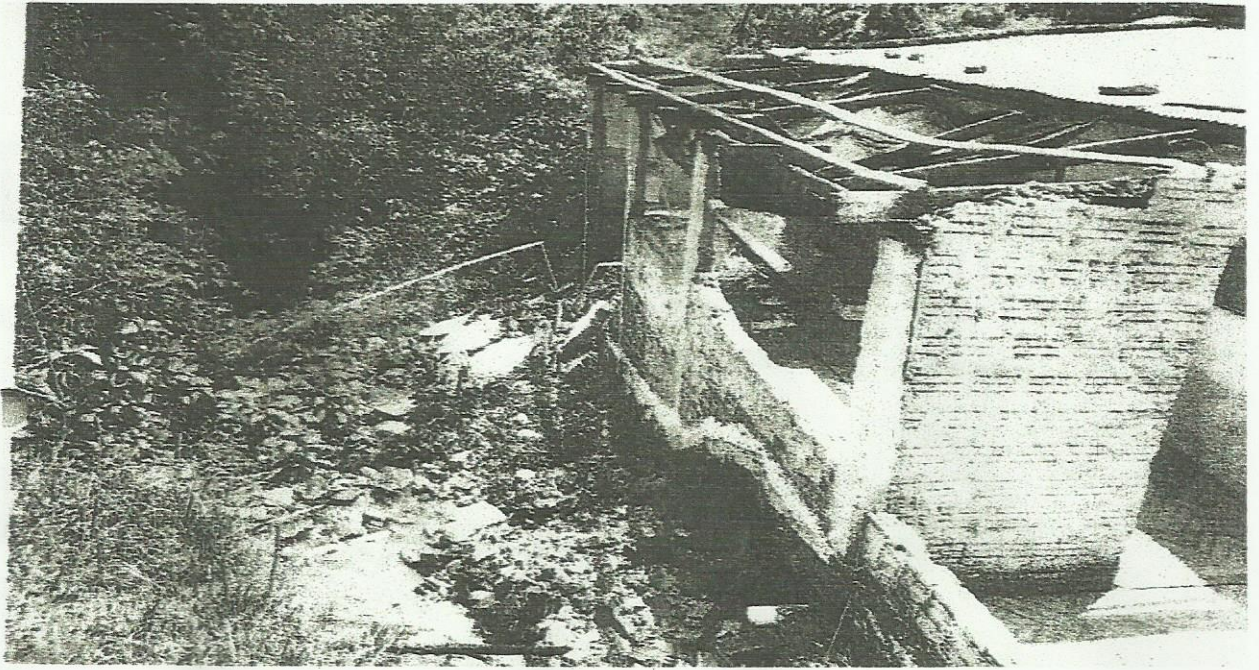
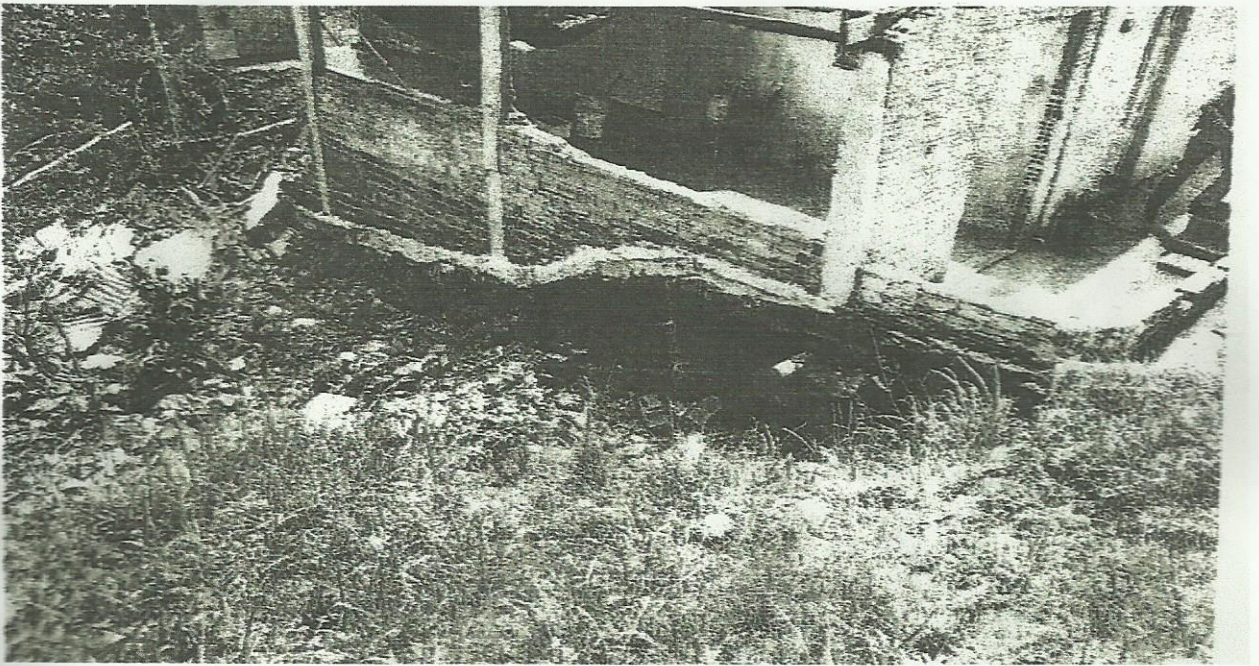
O vereador abaixo assinado, no uso de suas atribuições legais e regimentais, vem por intermédio deste instrumento, após aprovado pela mesa e o colendo plenário da casa, solicitar ao Poder Executivo Municipal que seja realizada a reparação dos **bueiros** que cruzam pela rua Adalgiso Ferreira e desembocam ao lado da residência nº 456 comprometendo a estrutura da casa.

**Justificativa: A estrutura da casa já está comprometida.**

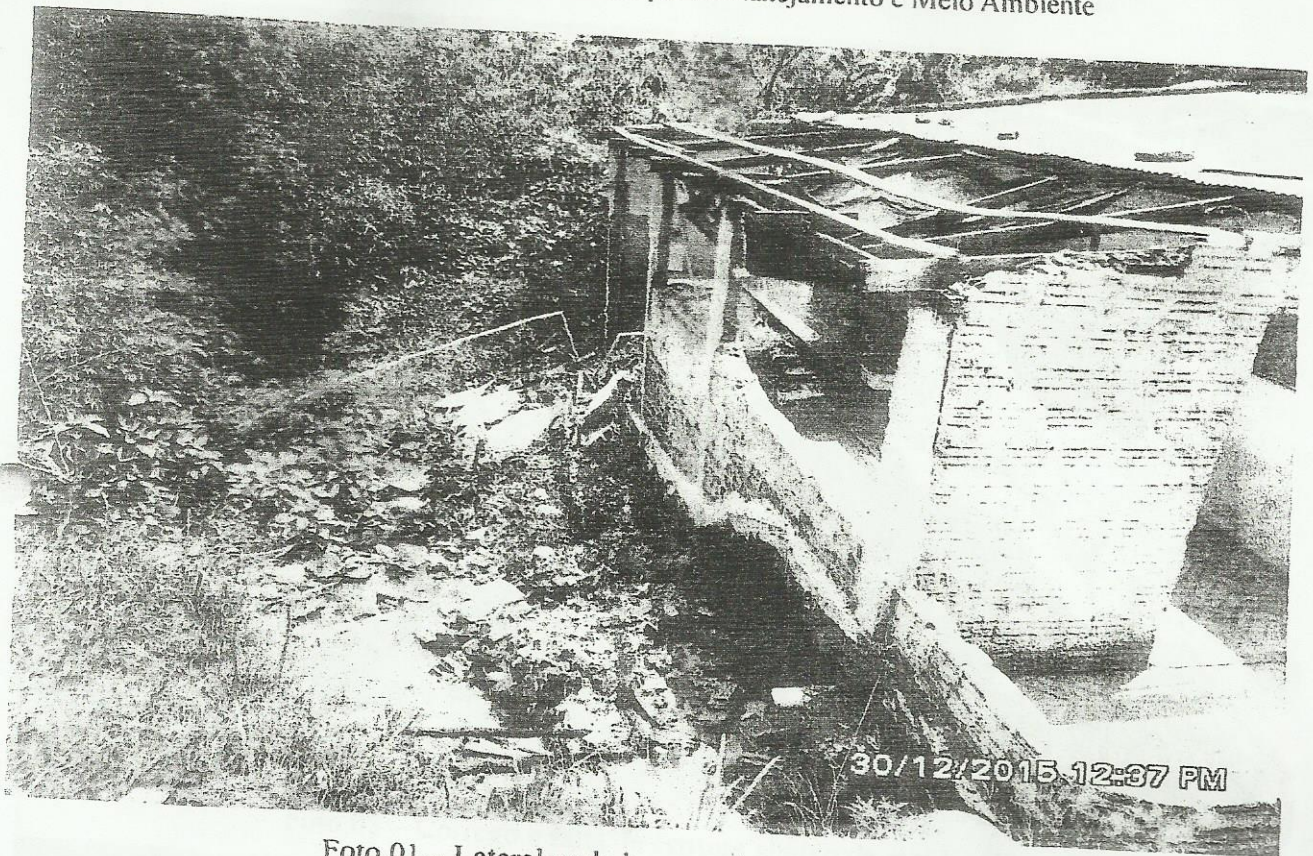
Foi verificado o desmoronamento de toda lateral esquerda de quem olha o imóvel de frente, fato ocorrido pela erosão do solo, na lateral da casa, ao longo do córrego existente lindeiro a este lote, causado pelo altas precipitações recentes.

Foto 01 – Lateral onde houve o desmoronamento.

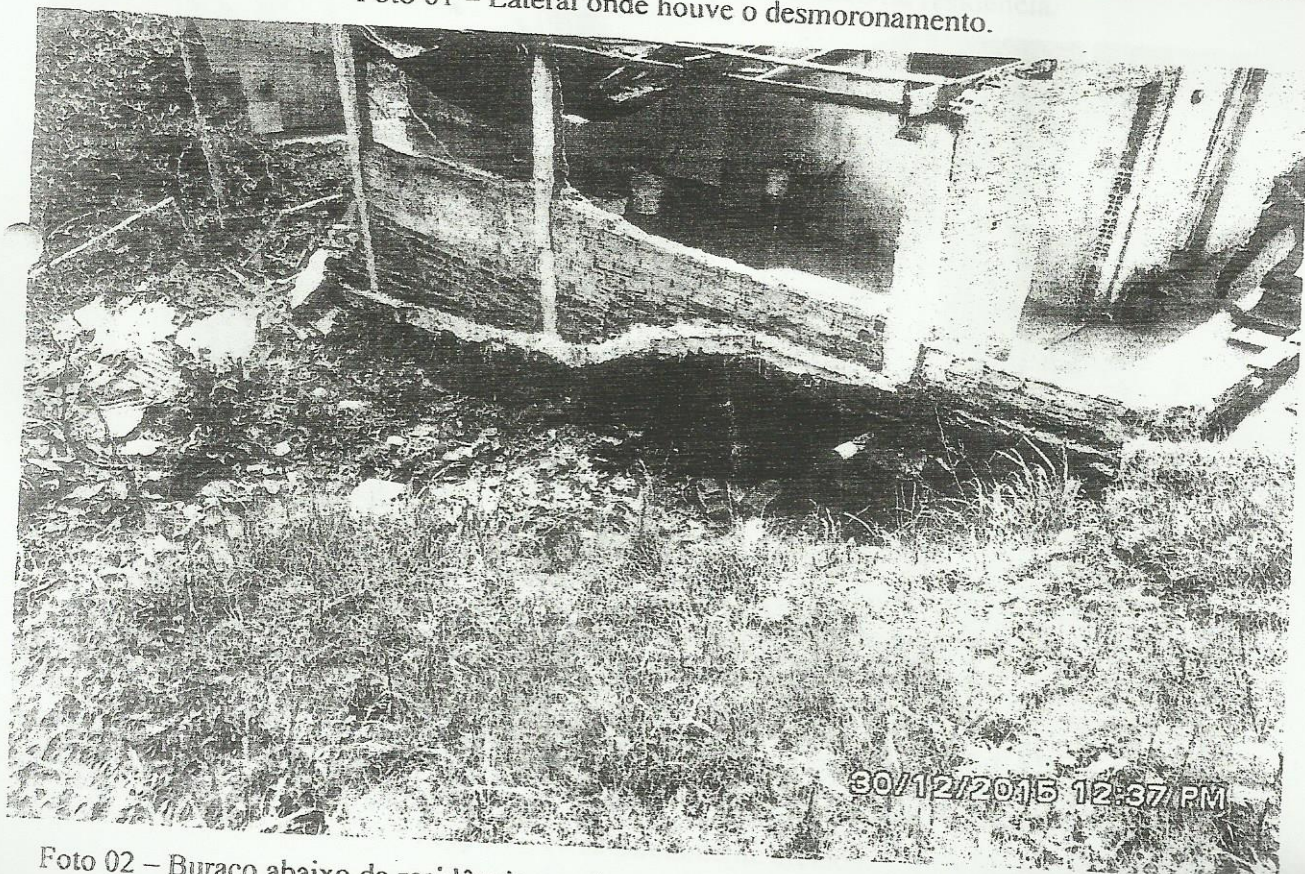
Durante a vistoria constatou-se que o solo abaixo da residência foi levado pela enxurrada do referido correço, desestabilizando a estrutura da casa. Os danos foram constatados nas paredes em alvenaria localizadas no referido lado, que tombaram, no deslocamento do telhado e afundamento do piso.

Foto 02 – Buraco abaixo da residência ocasionado devido ao solo ter sido levado pelo córrego.

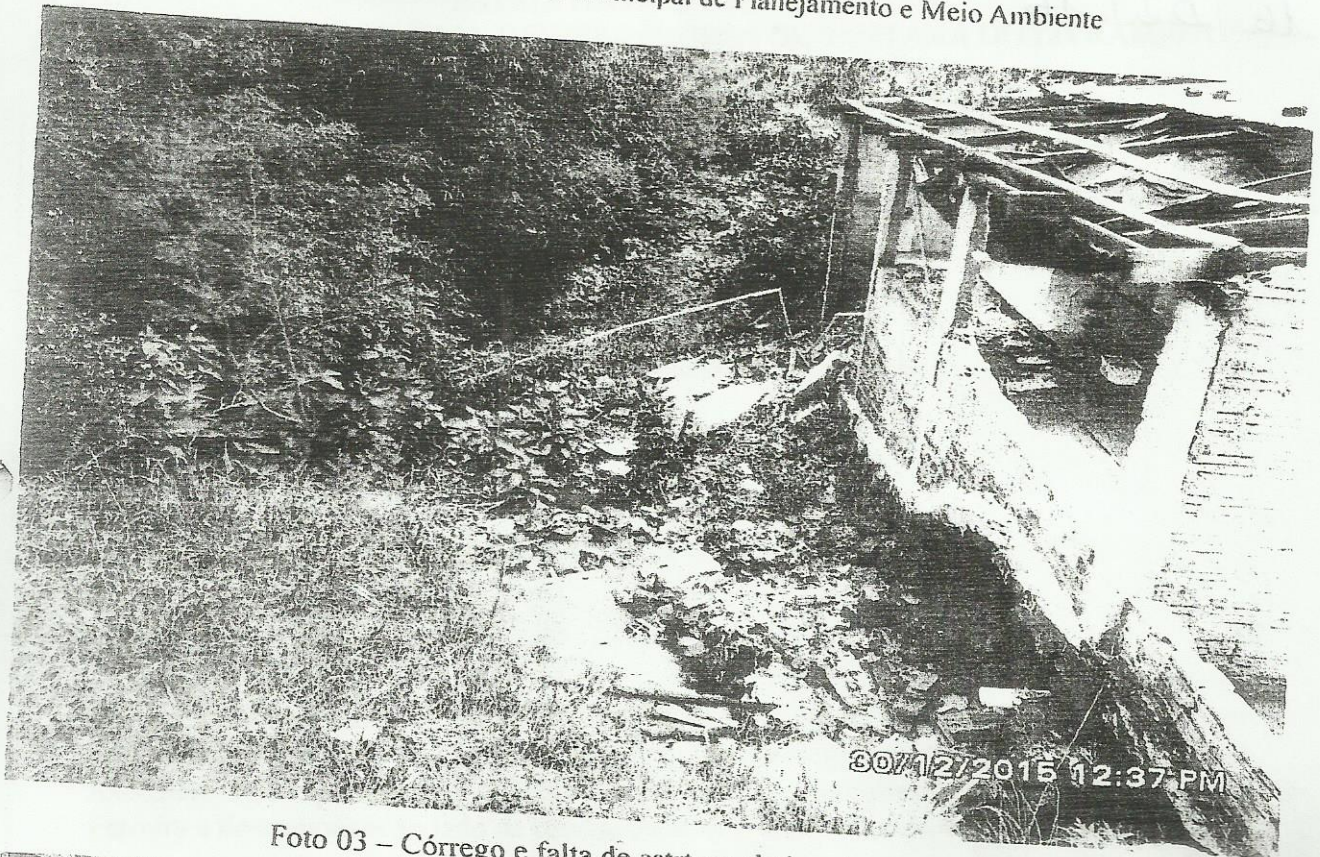
Com a possíveis novas precipitações e aumento do volume do córrego em questão a erosão do solo abaixo da residência poderá aumentar. Com isso, a área atualmente afetada pode desabar por completo resultando em danos a estrutura do restante do imóvel. Dessa forma, a residência encontra-se em risco de desmoronamento.

Foto 03 – Córrego e falta de estrutura abaixo da residência.

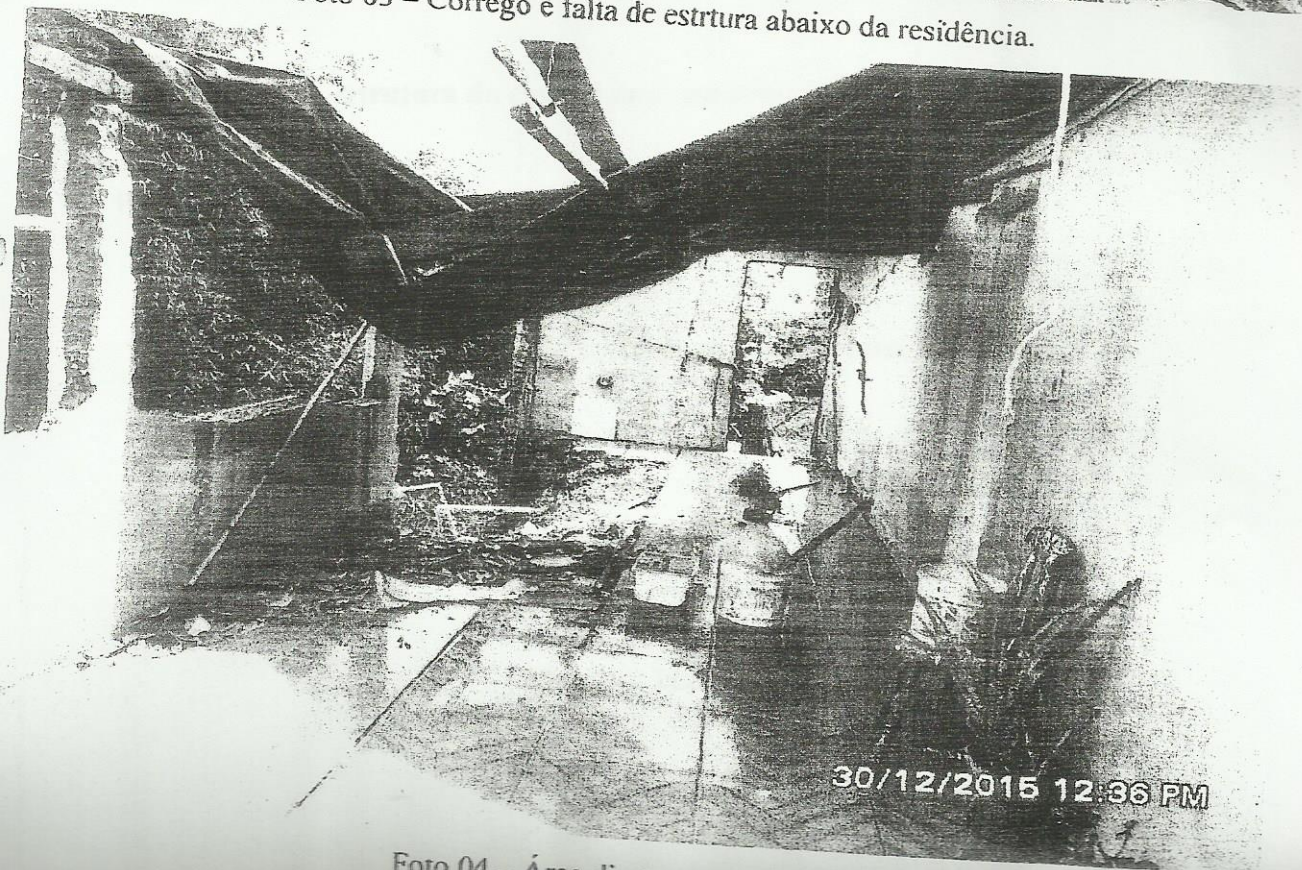
Foto 04 – Área diretamente afetada.
