PROJETO DE LEI COMPLEMENTAR Nº \_\_\_\_\_, DE \_\_\_\_\_ DE \_\_\_\_\_ DE 2016.

Exclui prédios do Inventário do Patrimônio Cultural, constante do Anexo IX da Lei Complementar nº 45, de 10 de outubro de 2006.

## LAUDO DE VISTORIA

Tem o presente a finalidade de relatar as condições gerais dos imóveis localizados conforme as matrículas 43804 e 43805, na rua Conde de Porto Alegre nº. 751 e nº. 741, de propriedade de Ricardo Silveira Perurena e sua esposa, Lorena Bettega Perurena, relacionadas à estabilidade da fachada e outras análises internas.

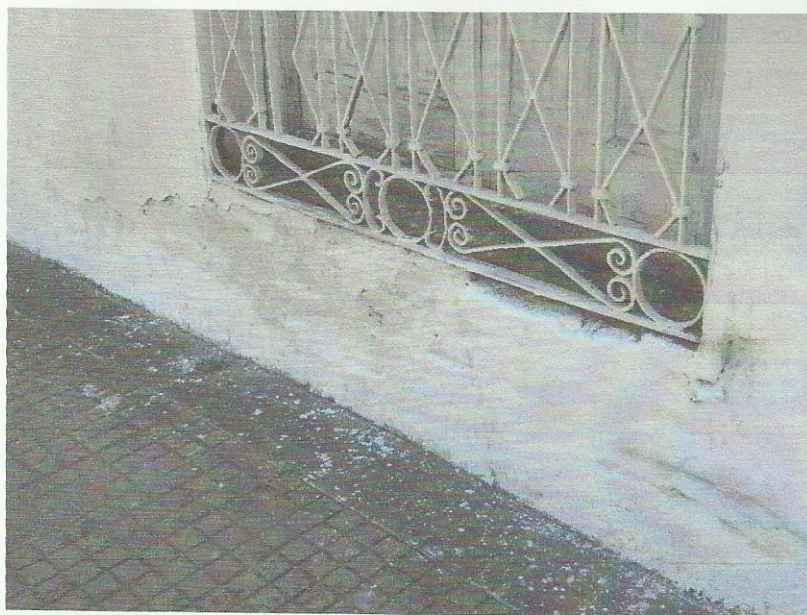
O revestimento da fachada apresenta inúmeras patologias, tais como fissuras e trincas externas, deslocamentos do revestimento e regiões pulverulentas (massa podre).

A causa principal para o surgimento da pulverulência (massa podre) e deslocamentos do reboco é a percolação continuada de umidade, tais como infiltrações na cobertura e pretil.

Foto 01 – Fachada Rua Conde de Porto Alegre.

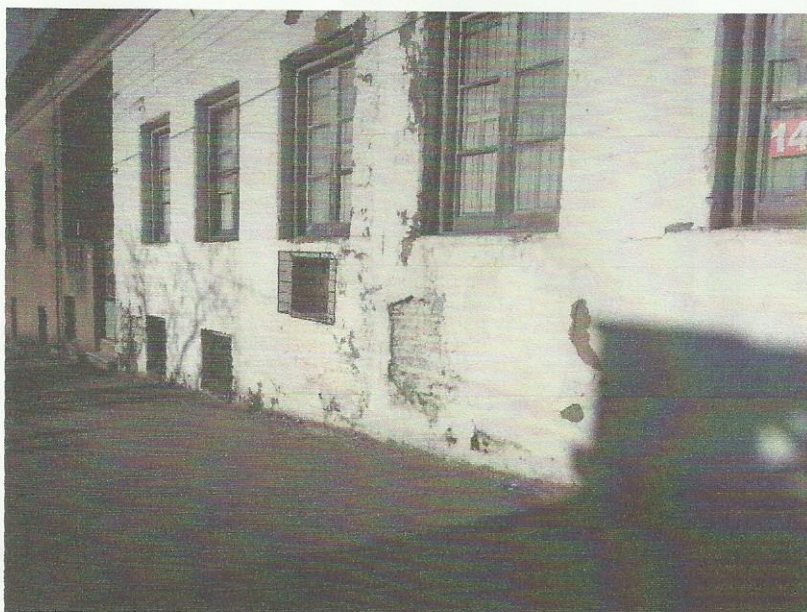
Foto 02 – Fachada Rua Duque de Caxias.

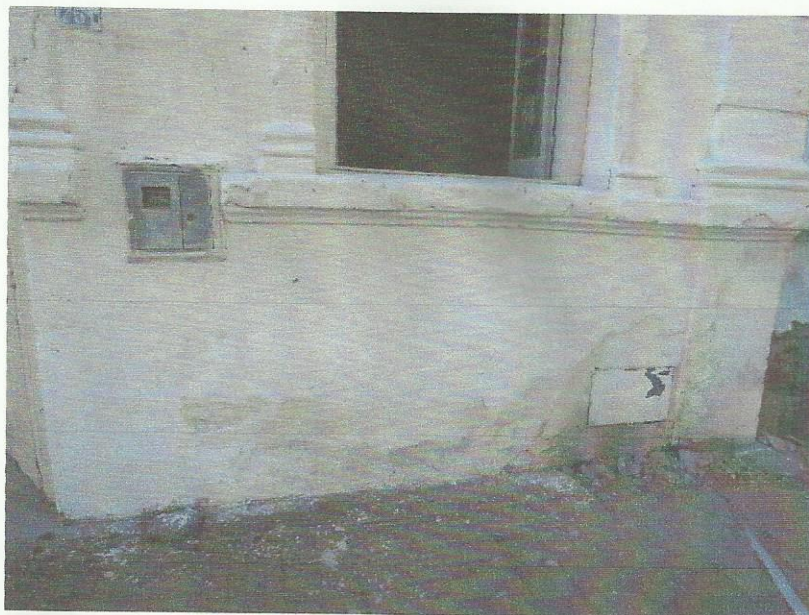
Foto 03 – Fachada Rua Conde de Porto Alegre.

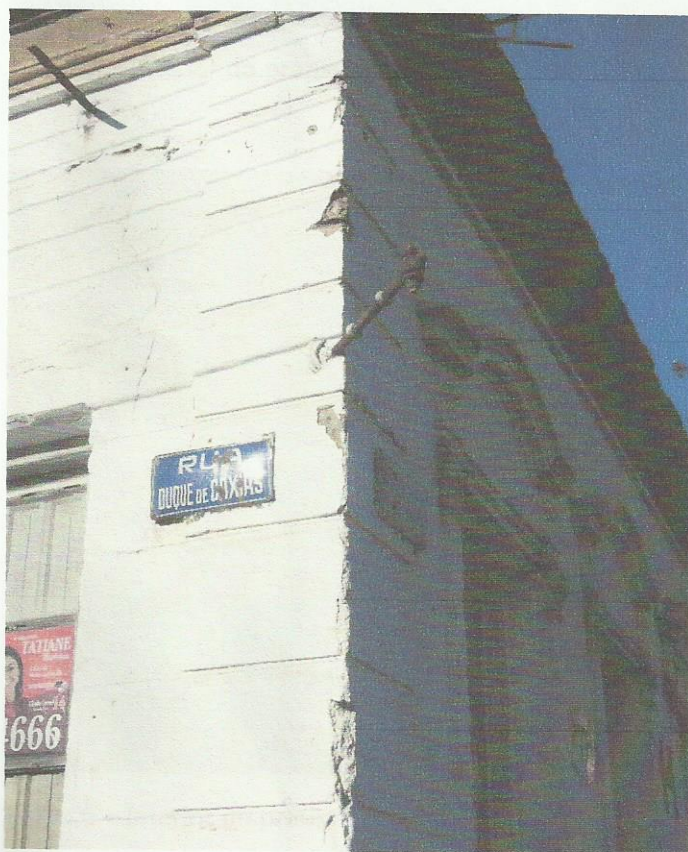
Foto 04 – Esquina Rua Conde de Porto Alegre com Rua Duque de Caxias.

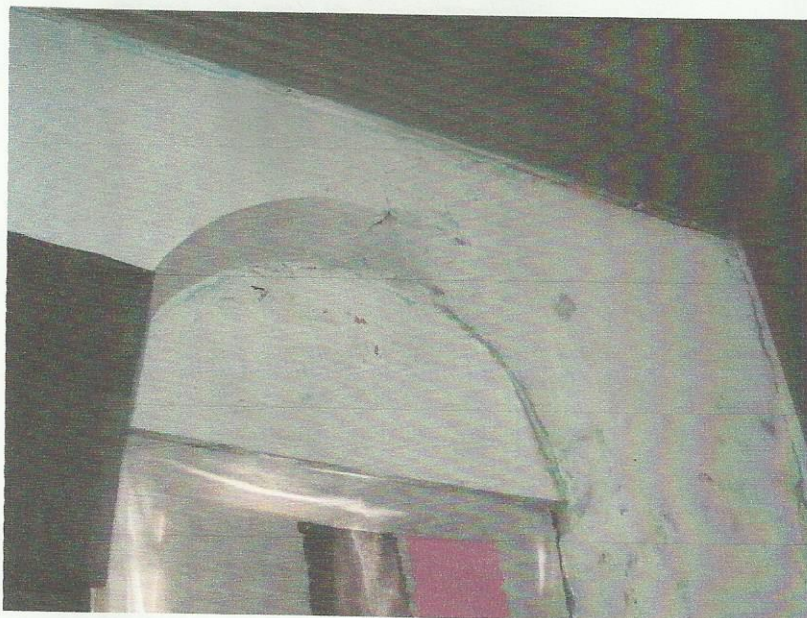
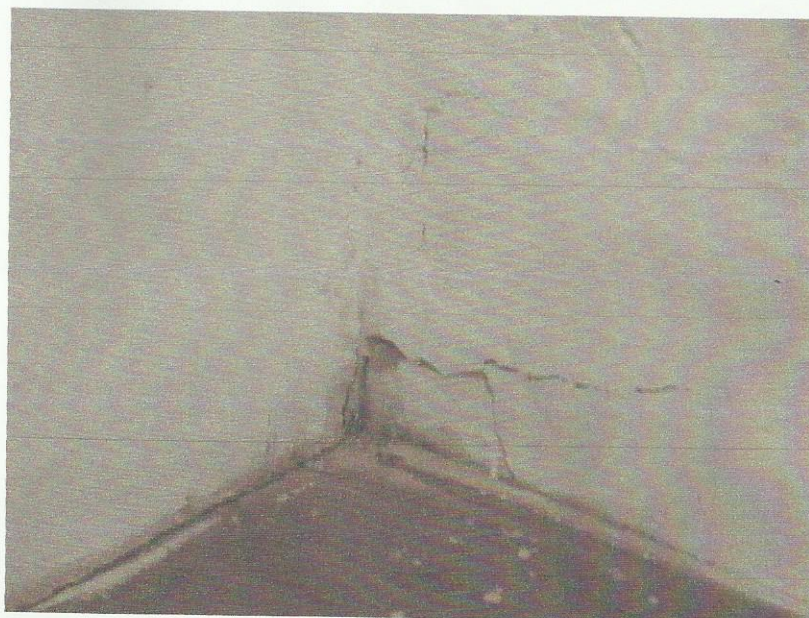
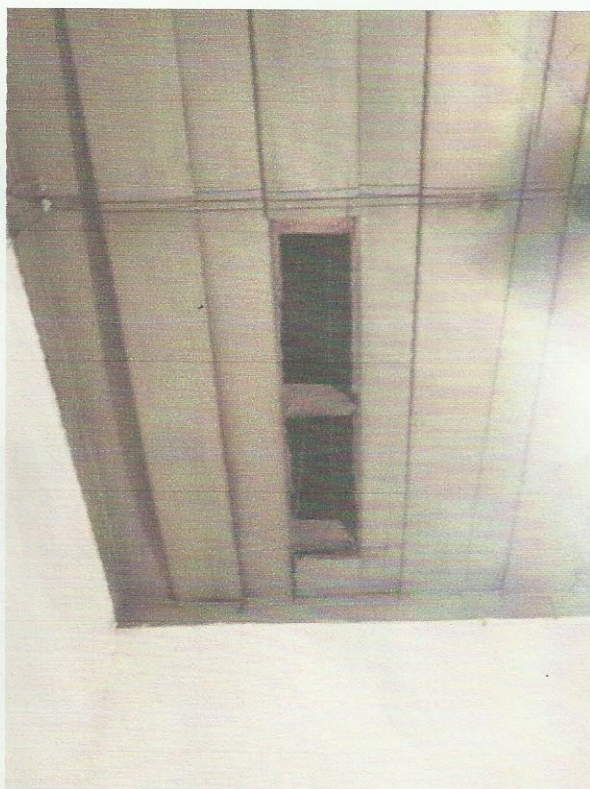
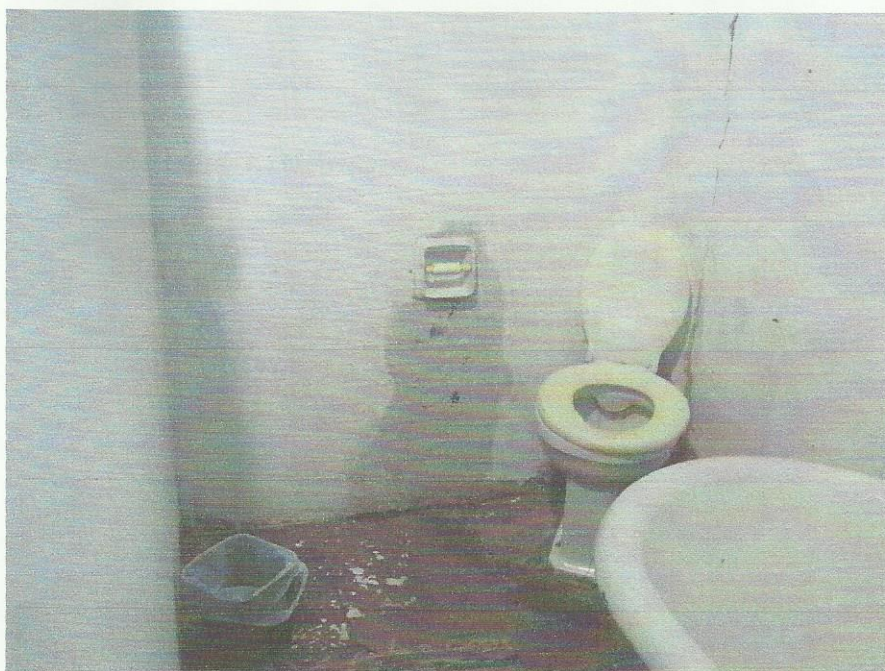
O interior do prédio apresenta péssimo estado de conservação, com sérios problemas de umidade, infiltrações, trincas e fissuras, como mostram as fotos que seguem.

Foto 05 – Interior do prédio.

Foto 06 – Interior do prédio.

Foto 07 – Interior do prédio.

Foto 08 – Interior do prédio.

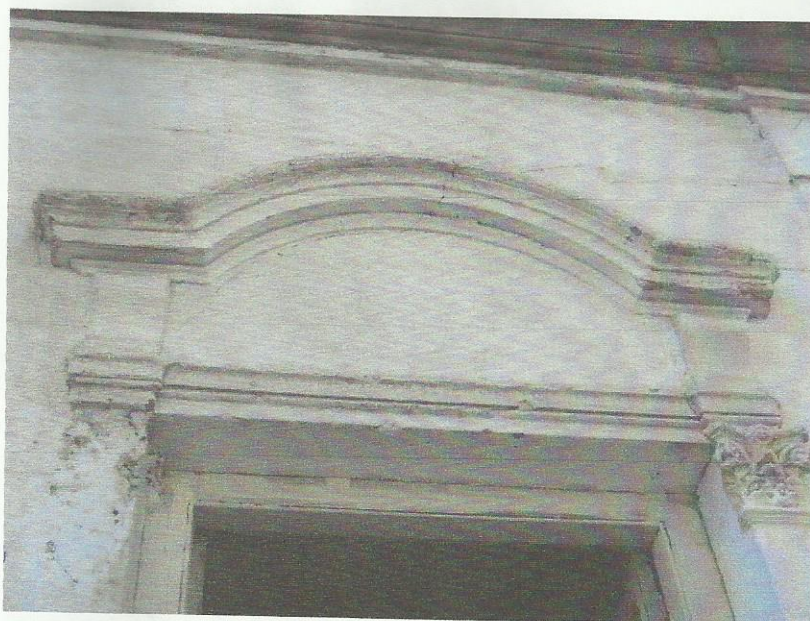
A estabilidade da fachada encontra-se comprometida devido as infiltrações que ocasionaram a segregação do material. As fotos a seguir mostram as molduras das fachadas e os balaústres na parte superior da edificação, onde note-se inúmeras patologias decorrentes do apodrecimento do material existente. Várias colunetas dos balaústres já se soltaram, caindo sobre o passeio, e a maioria das restantes encontra-se com rachaduras, ocasionando riscos as pessoas que transitam no local.

Foto 09 – Molduras na fachada.

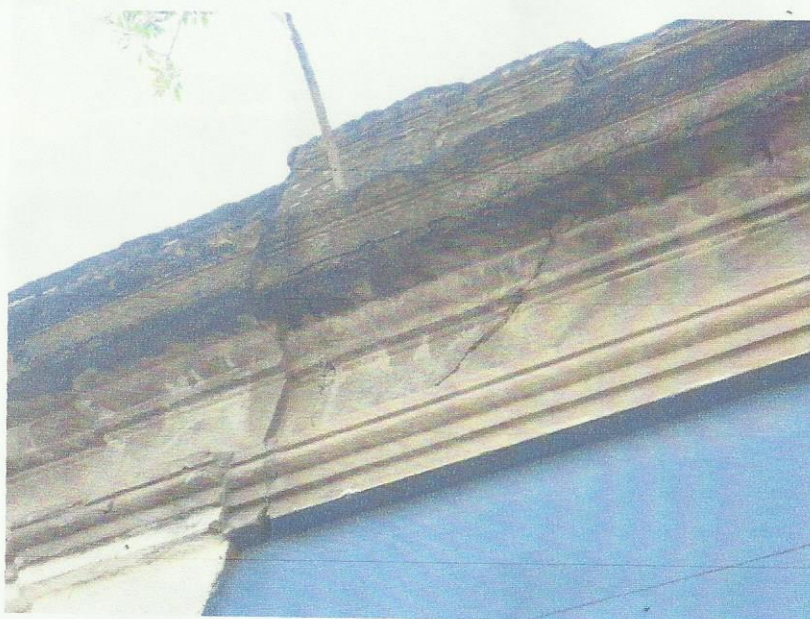
Foto 10 – Molduras na fachada.

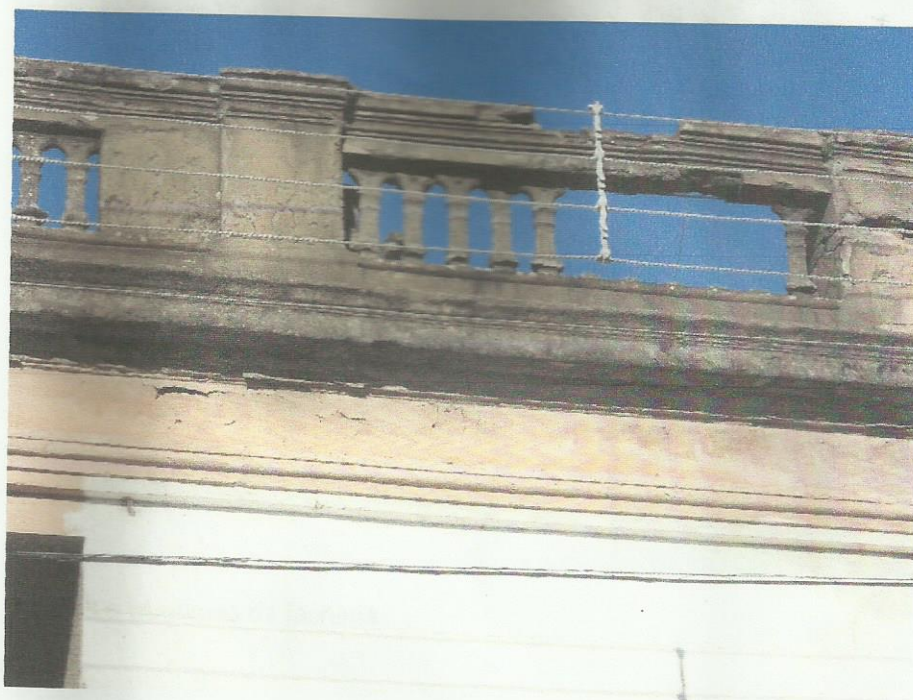
Foto 11 – Balaústres.

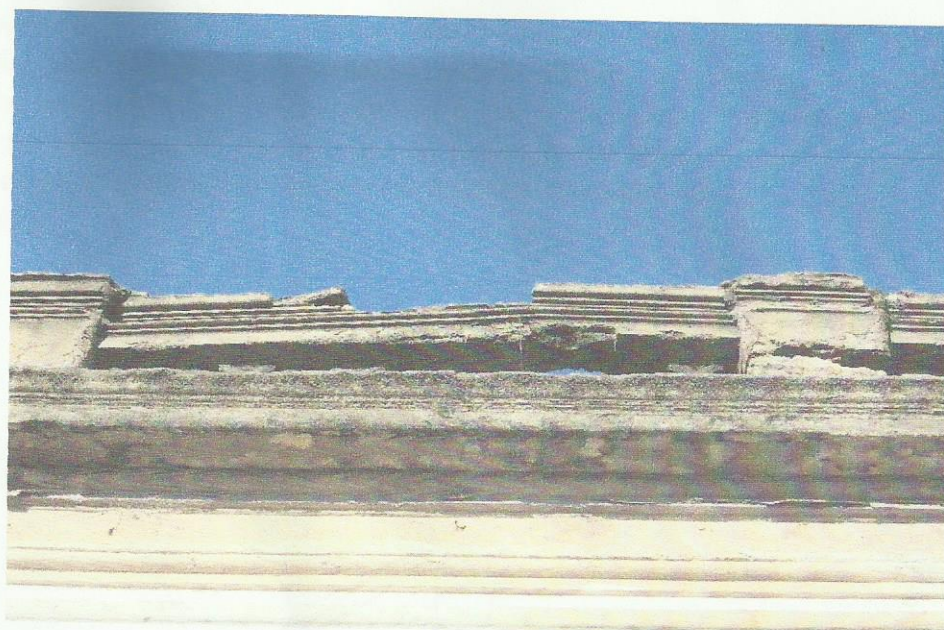
Foto 12 – Balaústres.

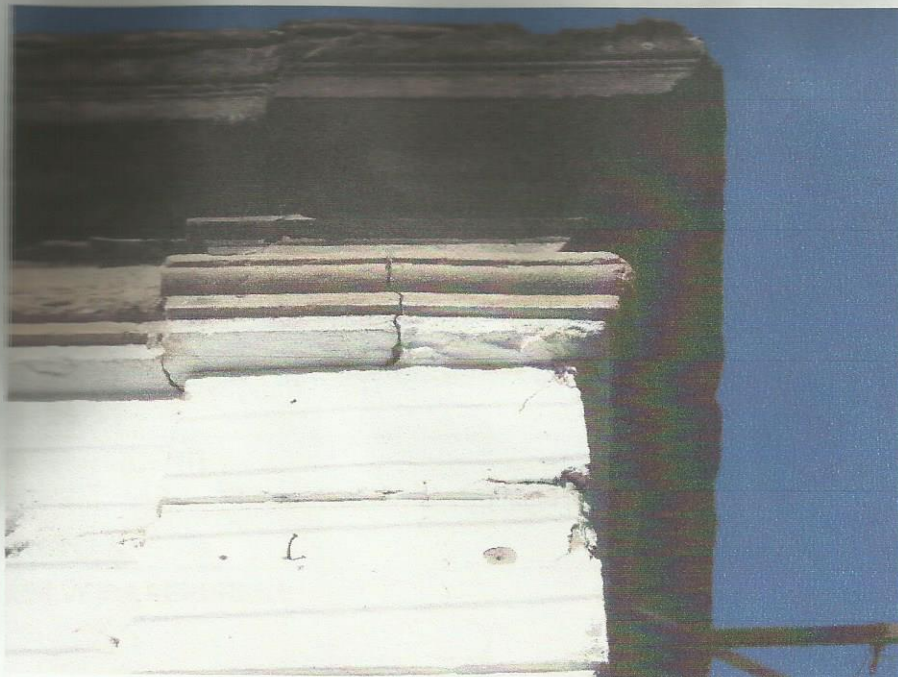
Foto 13 – Molduras da fachada.
