ESTADO DO RIO GRANDE DO SUL
INSTITUTO-GERAL DE PERÍCIAS
DEPARTAMENTO DE PERÍCIAS DO INTERIOR

LAUDO PERICIAL Nº 200369/2019

Atendendo solicitação recebida, comparecemos às 9h35min do dia 04 de outubro de 2019, Secretaria do Planejamento de Sant'Ana do Livramento, situada na Rua Allan Kardec, 55 com a finalidade de realizar exame pericial em local que teria sido sede de incêndio sem vítima fatal.

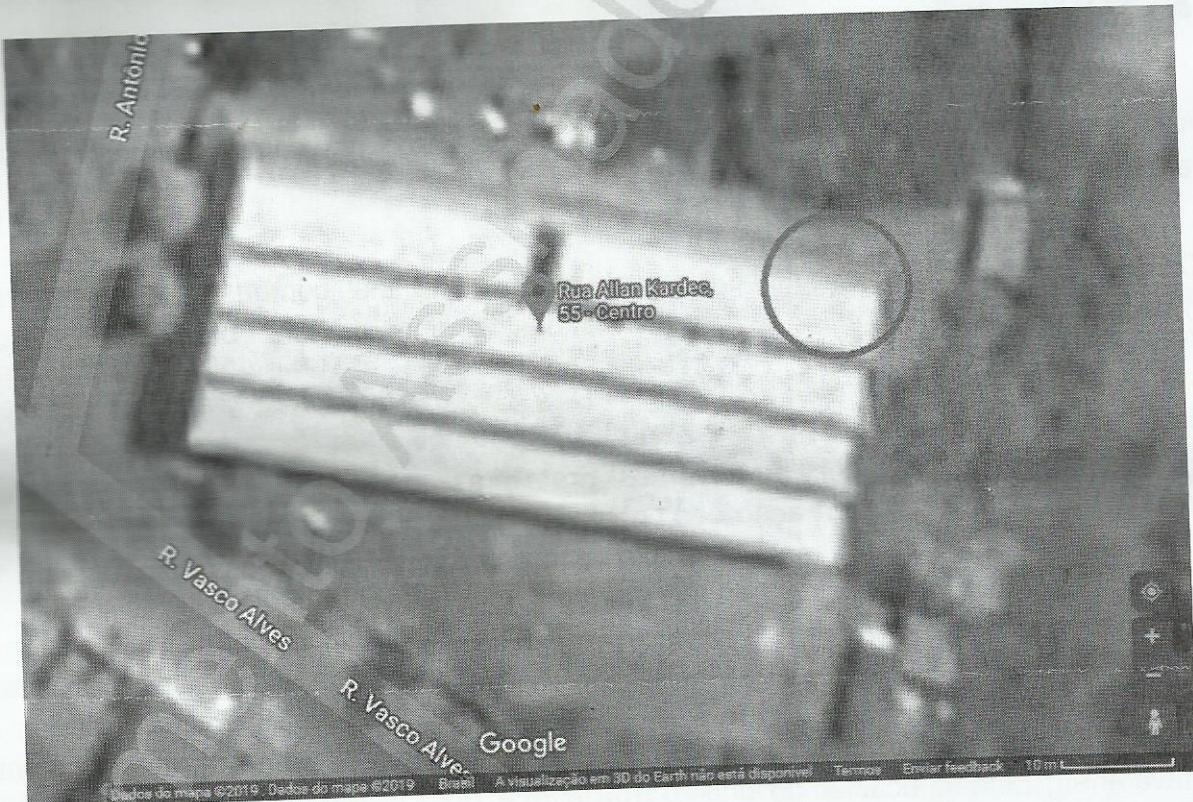
Foto 1

O prédio, que era constituído de dois pavimentos, era construído com paredes de alvenaria e piso intermediário em laje de concreto armado. Possuía cobertura tipo "shed" com telhas metálicas e aberturas metálicas. O local situava-se em zona urbana de fácil acesso e média densidade populacional (foto 1).

O sinistro ficou restrito à sala térrea situada na região posterior esquerda do prédio destinada utilizada como arquivo. A sala possuía janelas metálicas cobrindo quase a totalidade da parede voltada para o estacionamento e porta interna, voltada para o corredor de acesso central, constituída em madeira (fotos 1-círculo e 2).

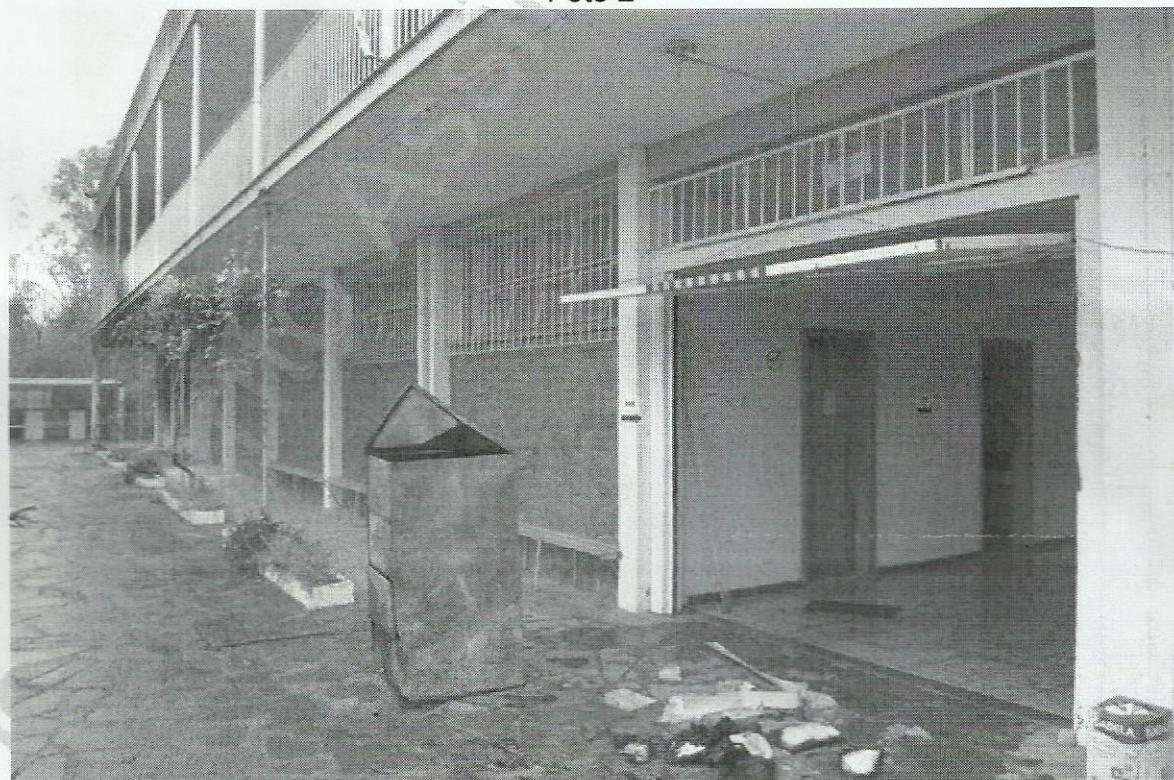
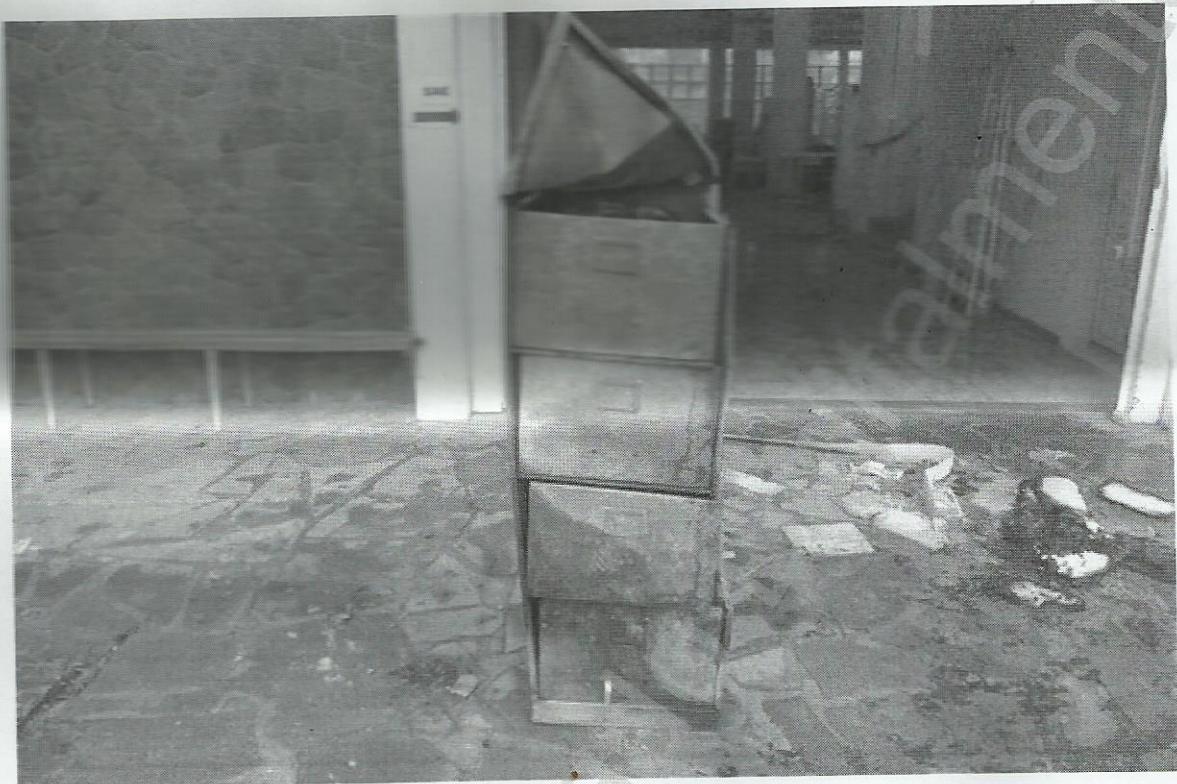
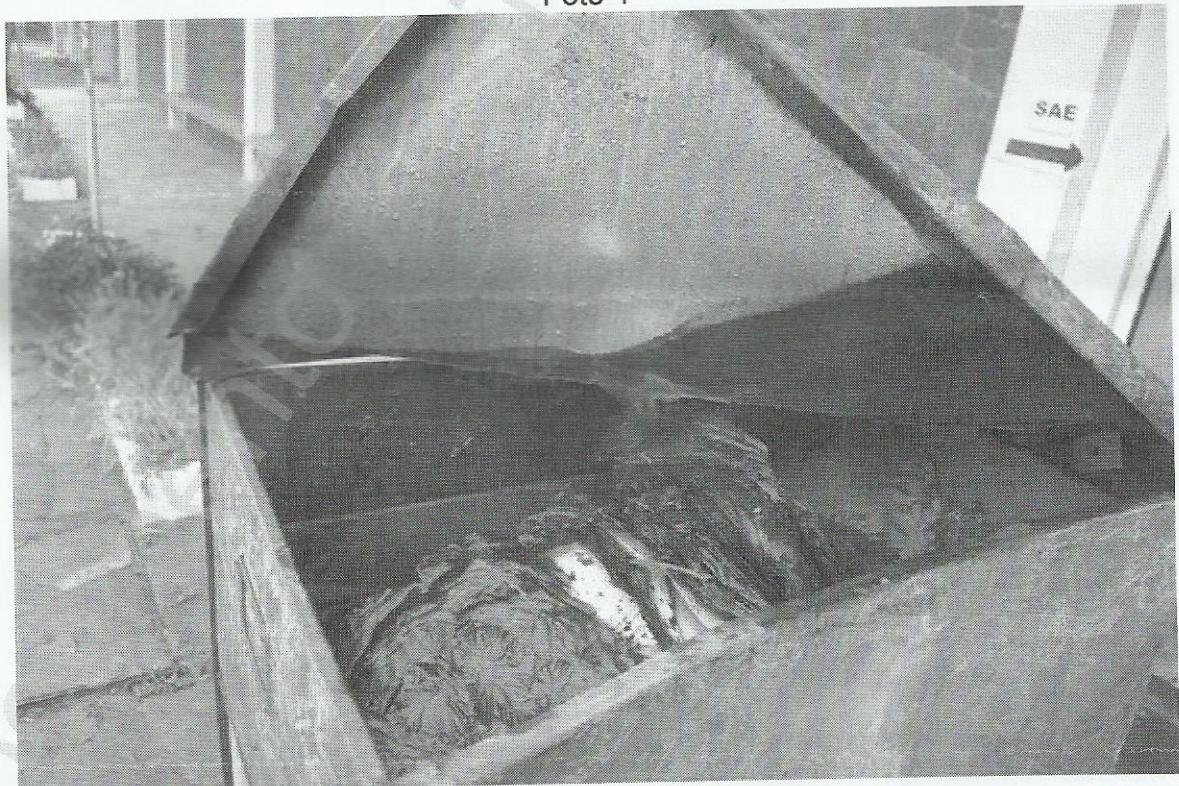
3.1. No estacionamento lateral, situado em frente ao portão metálico de acesso foi constatada a presença de arquivo metálico com quatro gavetas. O mesmo se encontrava severamente oxidado pela ação das chamas do incêndio e sua porção superior encontrava-se aberta por ação de ferramenta metálica de grande porte compatível com ferramental utilizado pelo corpo de bombeiros. (fotos 3 a 5);

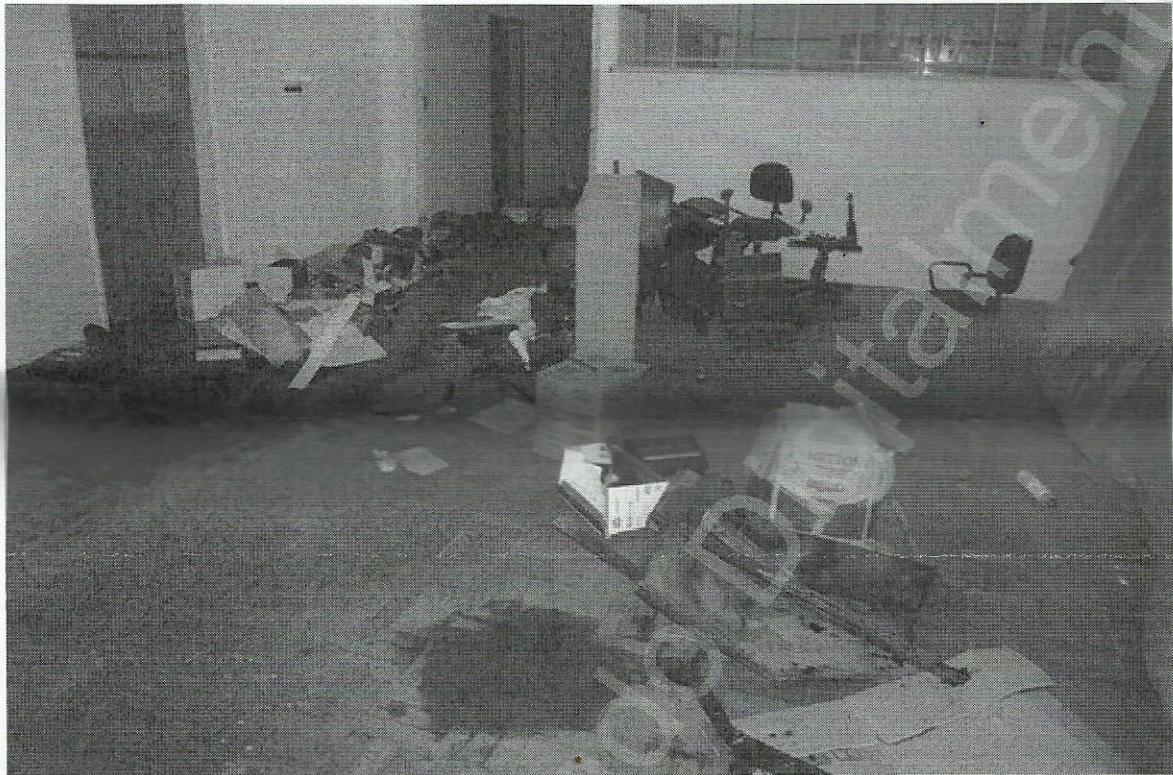
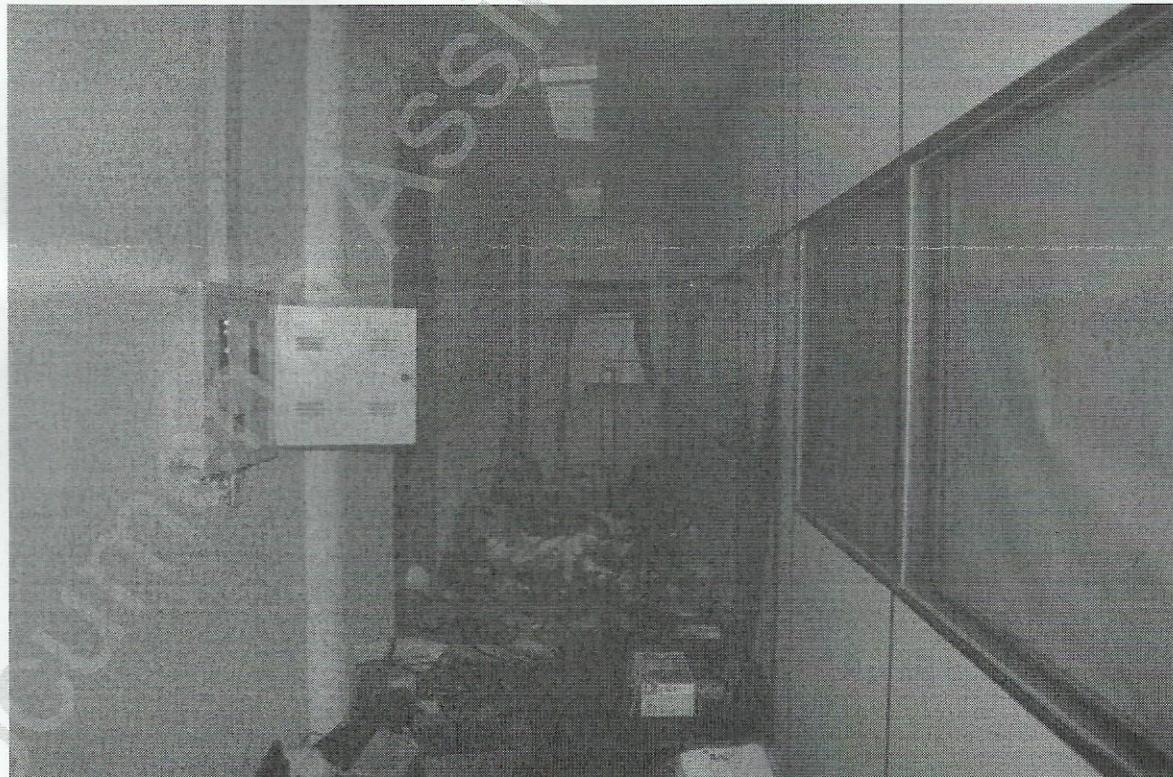
3.2. Ao entrar no prédio pelo portão basculante lateral, constatamos a presença de diversos equipamentos de escritório, informática e papéis espalhados junto à entrada do corredor que dá acesso à sala, bem como no interior do corredor (fotos 6 e 7);

3.3. No piso de madeira foi possível constatar a presença massiva de água decorrente do combate ao fogo (fotos 6 e 7);

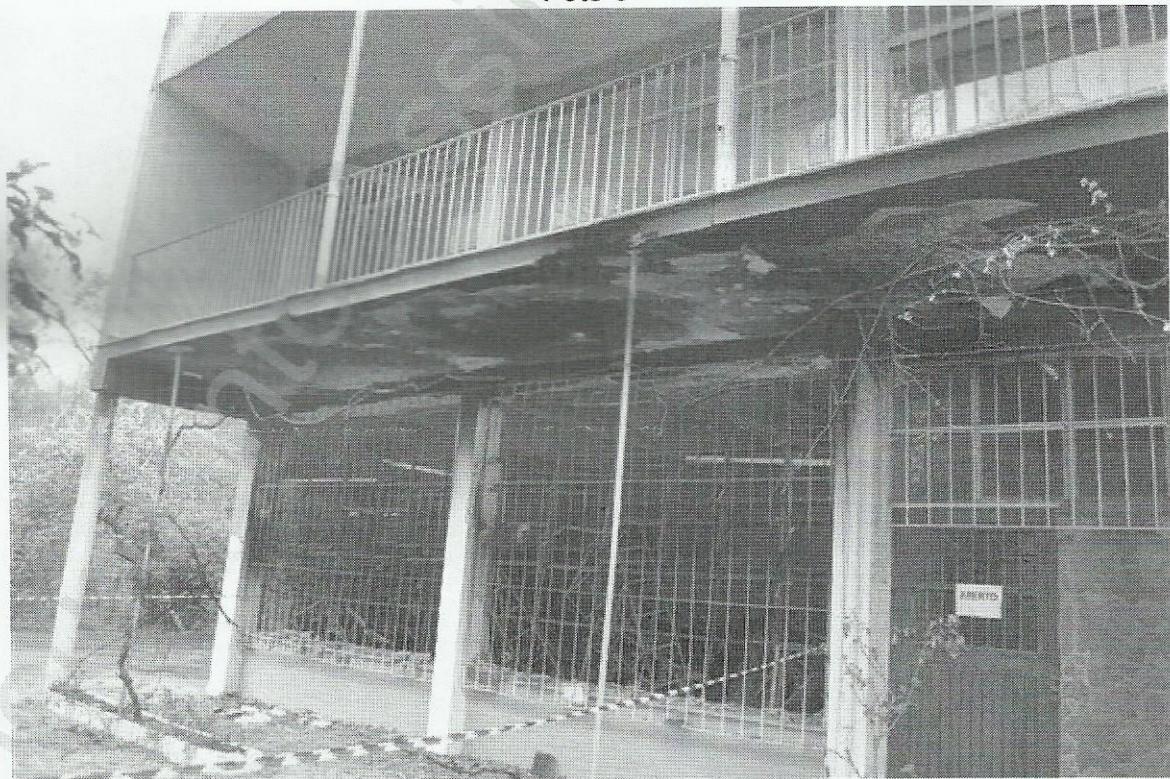
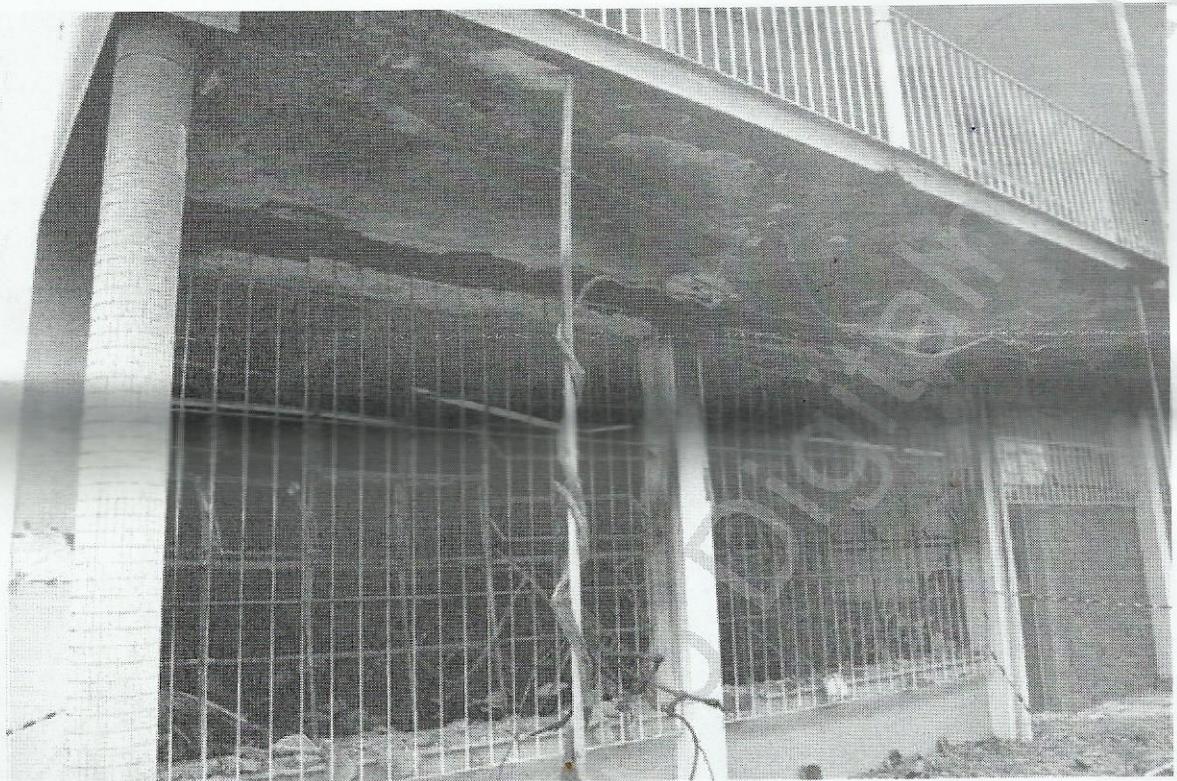
3.5. Na porção superior das aberturas metálicas, bem como na porção inferior da sacada do pavimento superior, constatamos a presença de esfumaçamento, e descolamento do revestimento da alvenaria indicando em um primeiro momento o confinamento das chamas na sala em tela e, em um segundo momento, o desprendimento do reboco devido à exposição direta das chamas do incêndio (**fotos 9 e 10**);

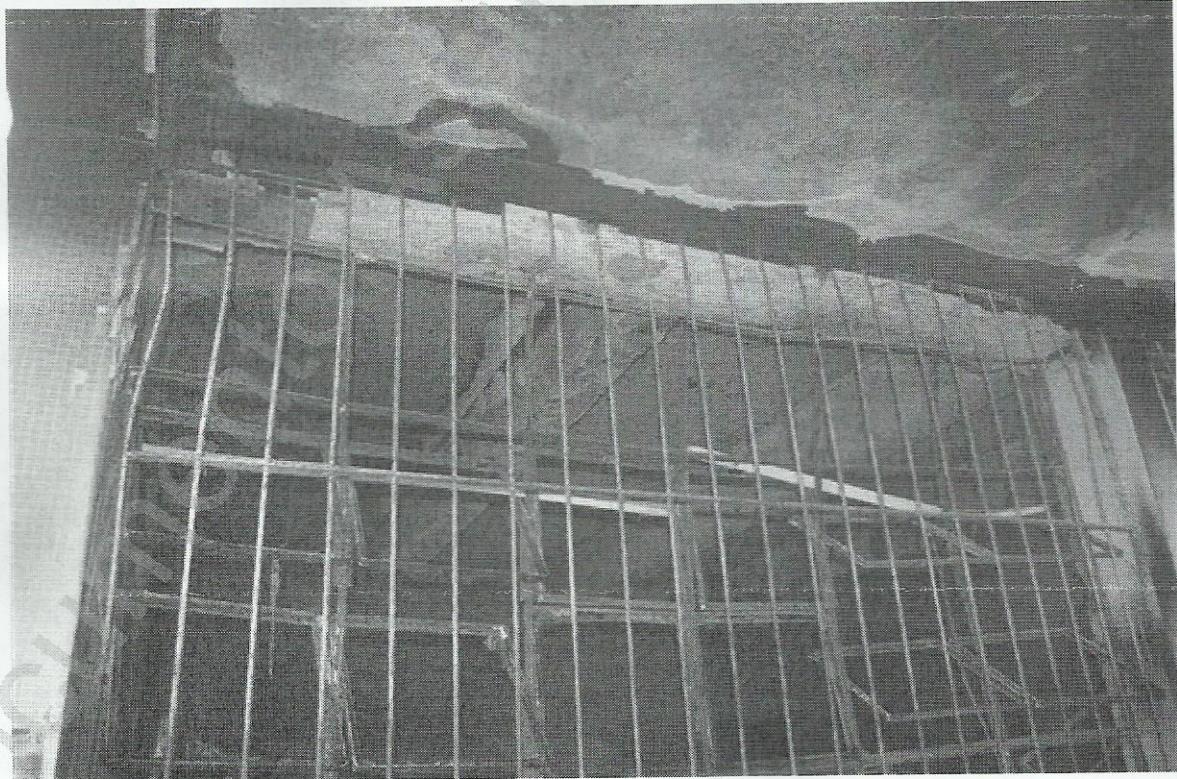
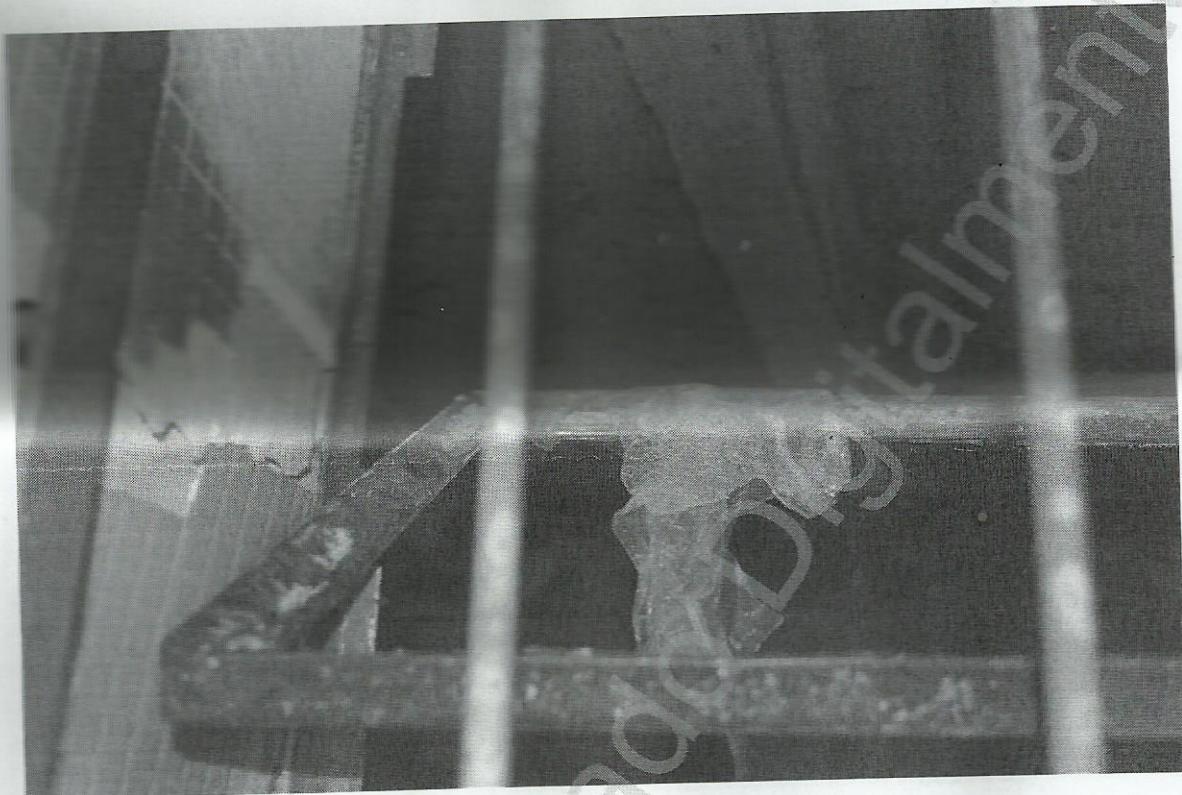
3.6. Na porção externa da sala constatamos a deformação acentuada da porção superior grade e das aberturas metálicas, bem como o quebramento da maioria dos vidros das aberturas e derretimento de alguns vidros remanescentes, (**fotos 11 e 12**);

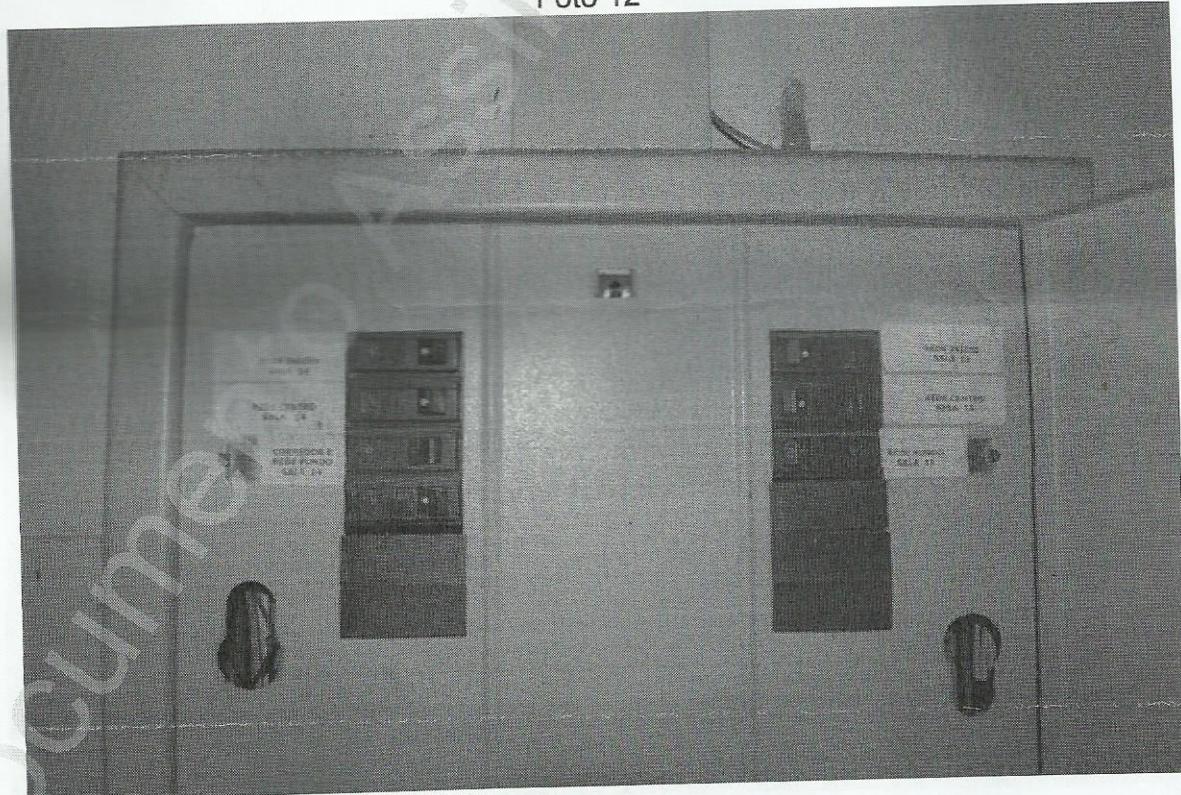
Foto 13

3.7. Não constatamos irregularidades ou desarmamentos oriundos de efeitos termoelétricos nos disjuntores dos quadros de distribuição luz, que na ocasião encontravam-se todos desligados (**foto 13**);

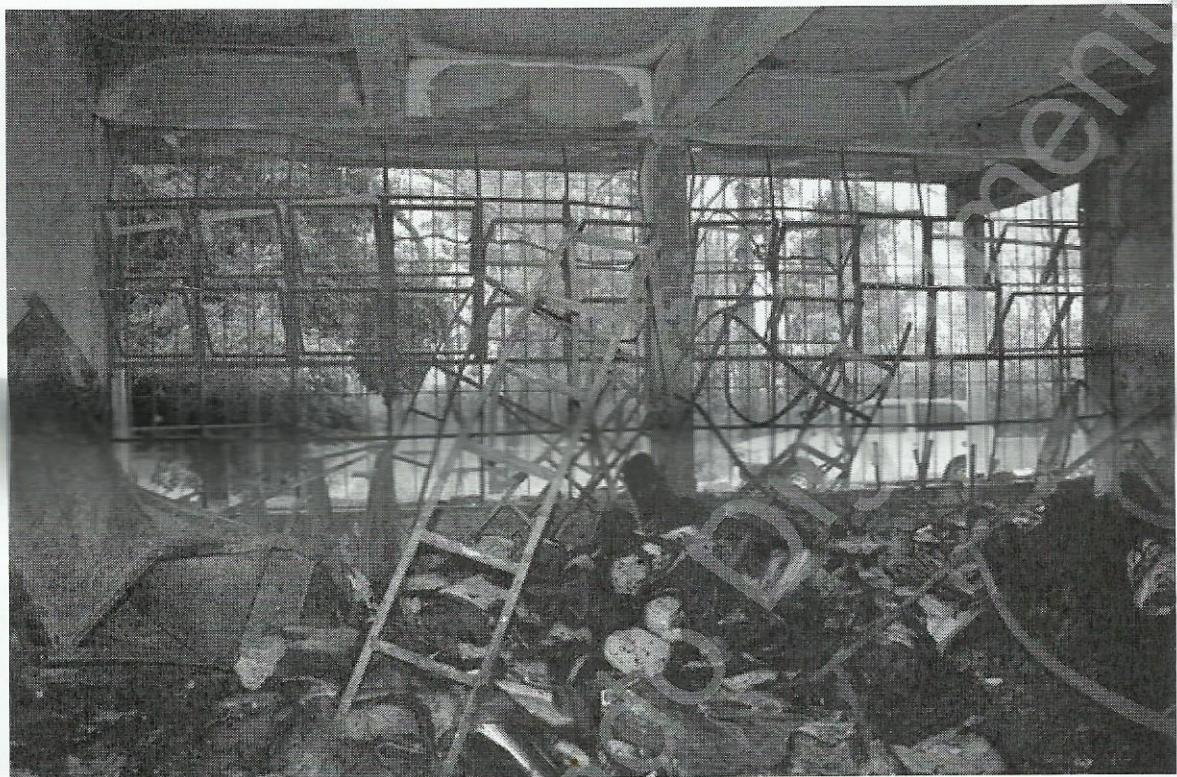
Foto 14

3.9. Constamos uma enorme quantidade de escombros e material combustível (fundamentalmente papel) situados no piso da sala em tela, elevando, basicamente, a altura do piso em torno de 60 cm (**foto 14**);

3.10. Constatamos a presença de diversas prateleiras metálicas autoportantes severamente deformadas e oxidadas devido à ação das chamas e do calor, em sua maioria, dispostas mais ao centro da sala, evidenciando um maior acúmulo de material combustível nessa região (**foto 14**);

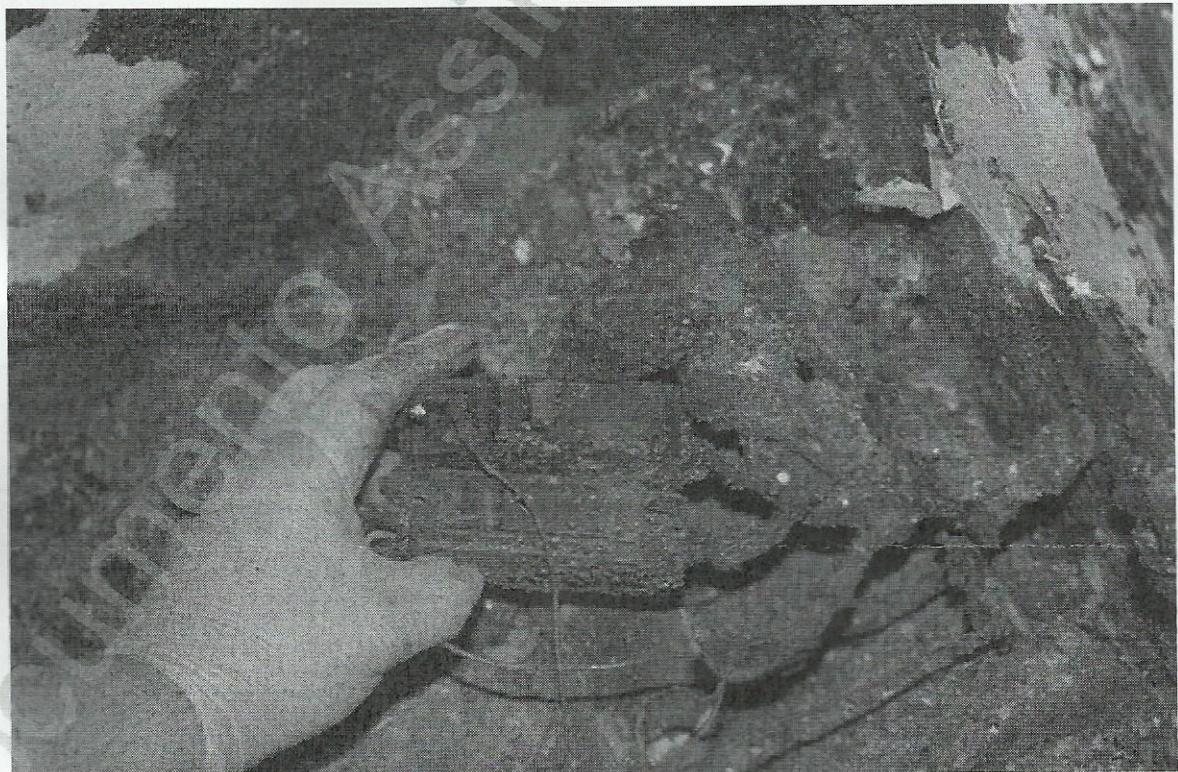
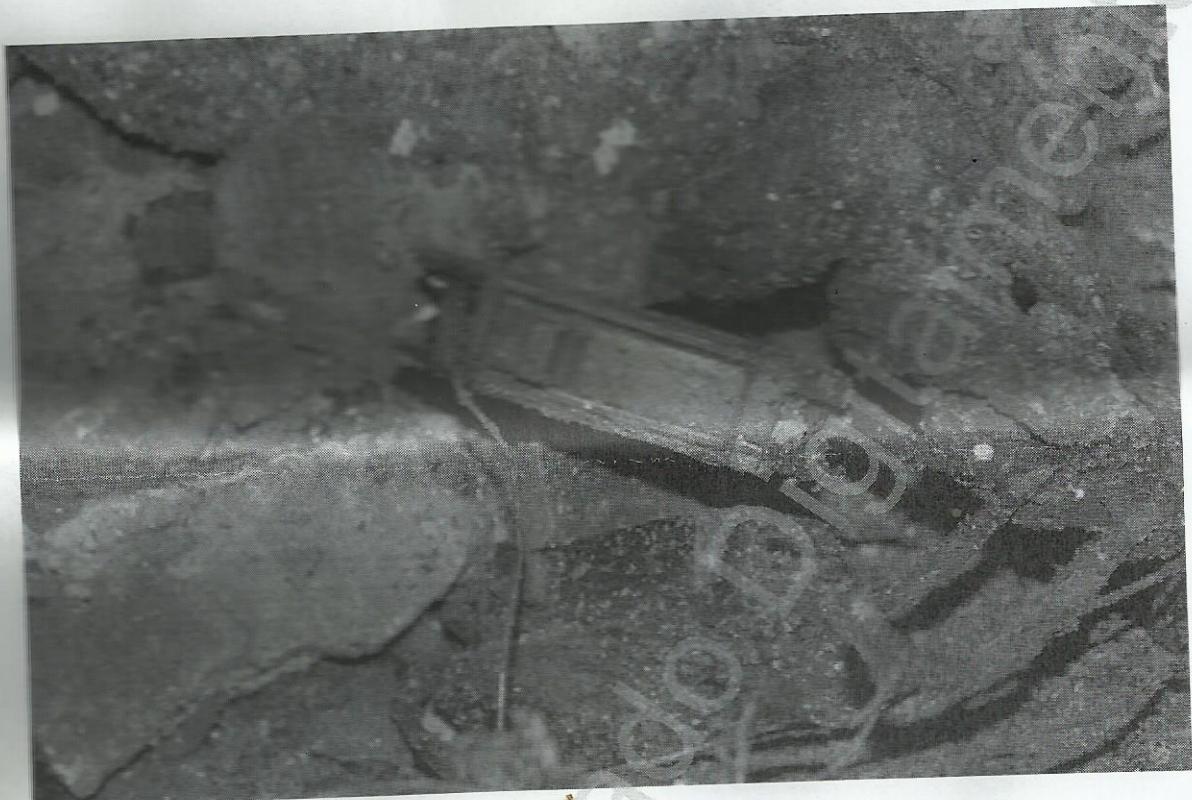
3.11. Ao vistoriar os elementos remanescentes da instalação elétrica encontramos uma caixa com dois disjuntores carbonizados, na parede esquerda adjacente à porta de acesso, sendo que um deles apresentava-se desarmado. Segundo o Eng. Bonfigio tratava-se da rede elétrica antiga que não estava energizada na ocasião do sinistro (**fotos 15 e 16**);

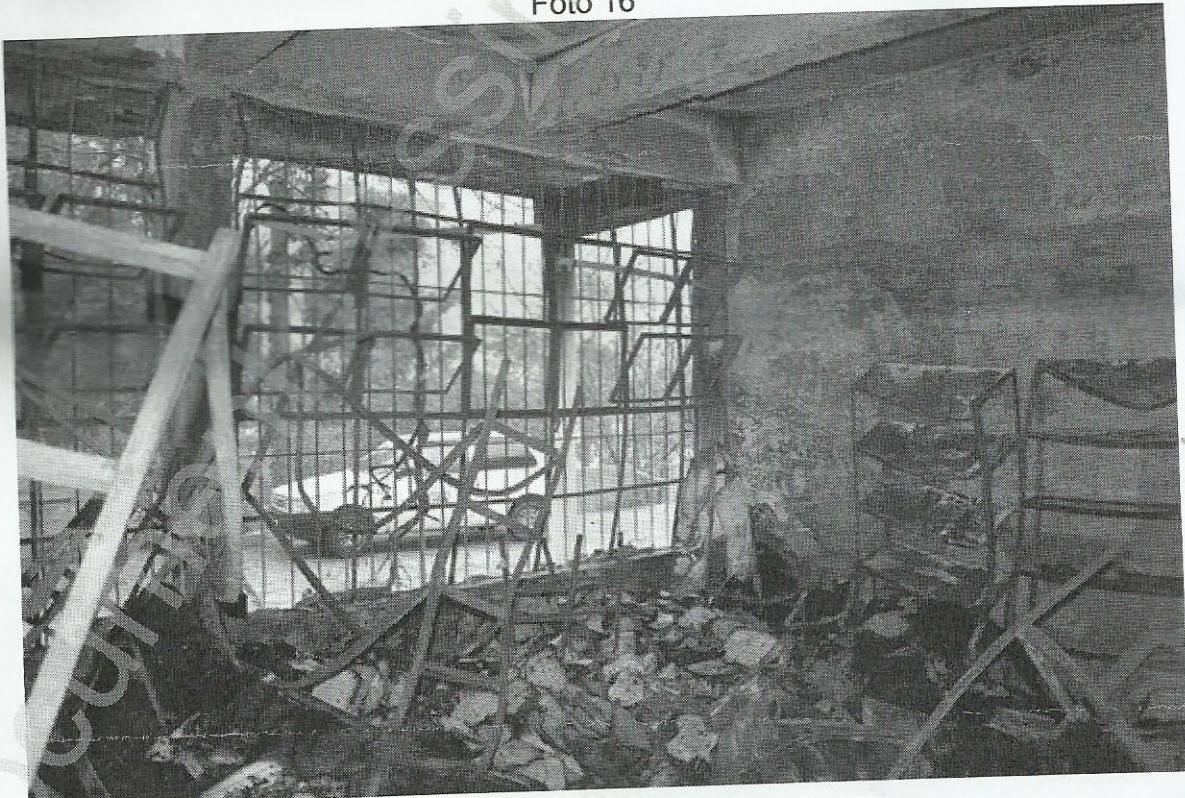
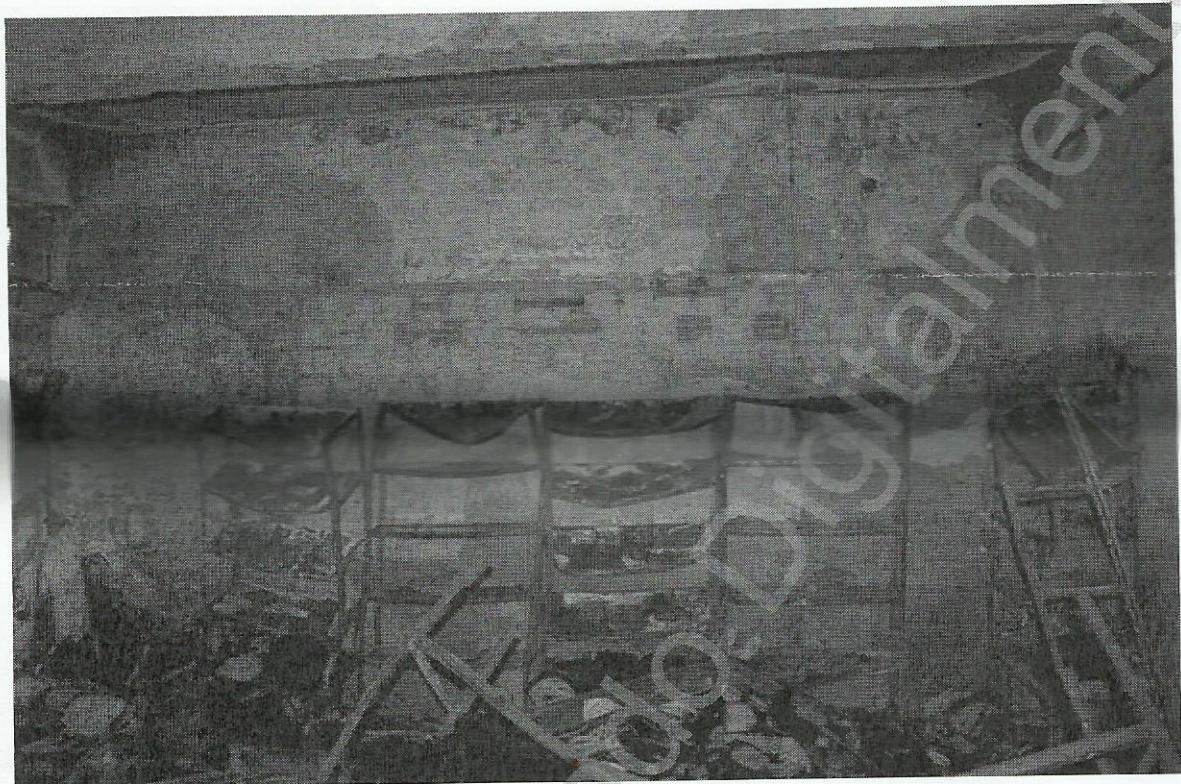
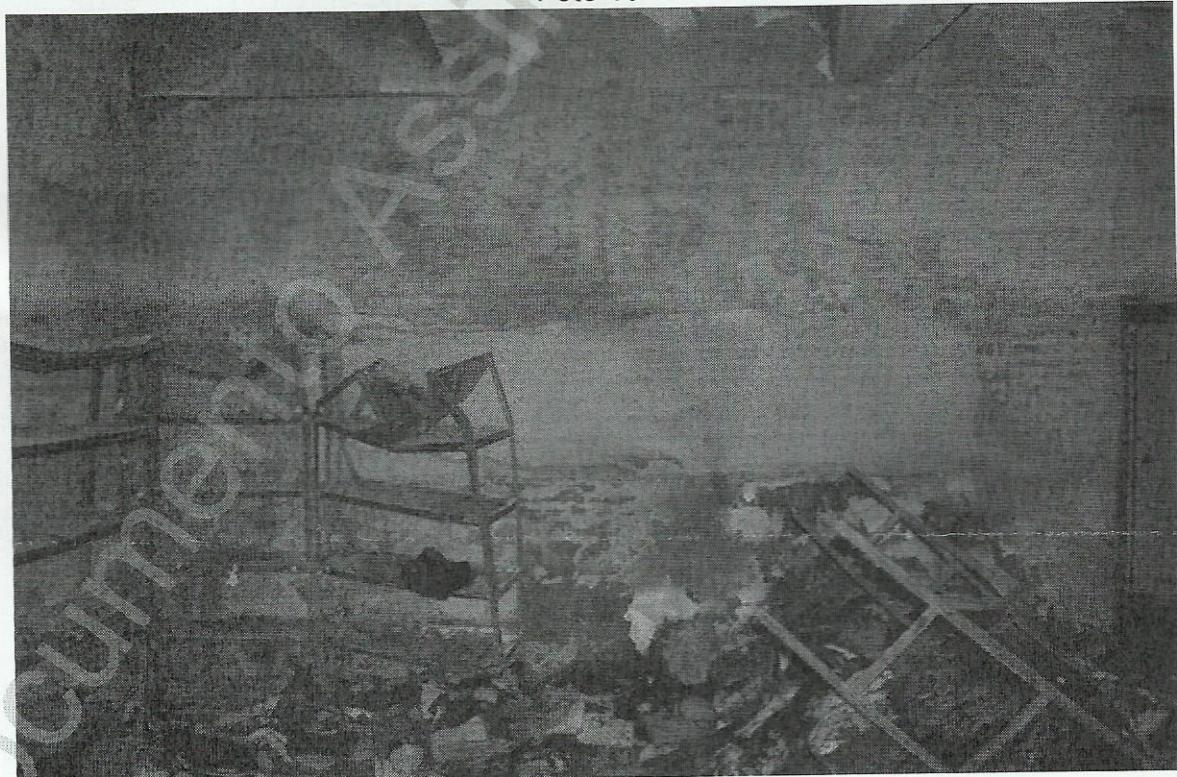
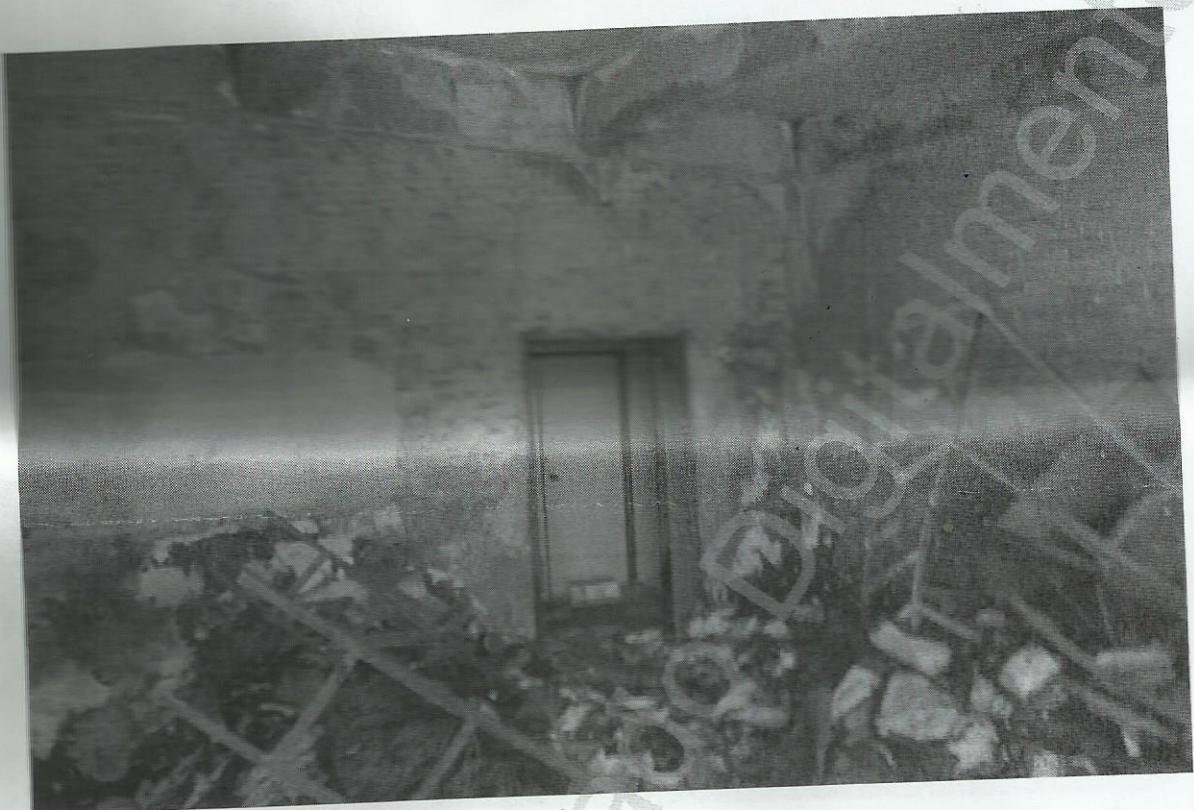
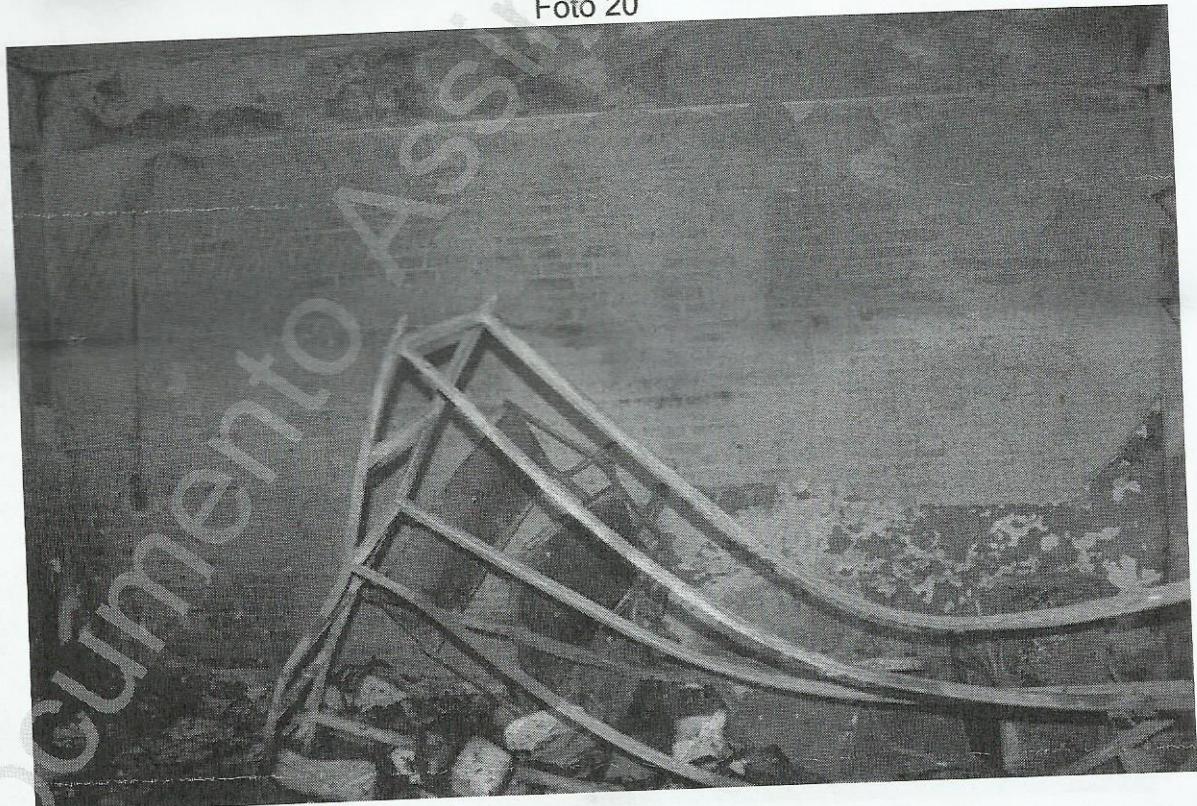
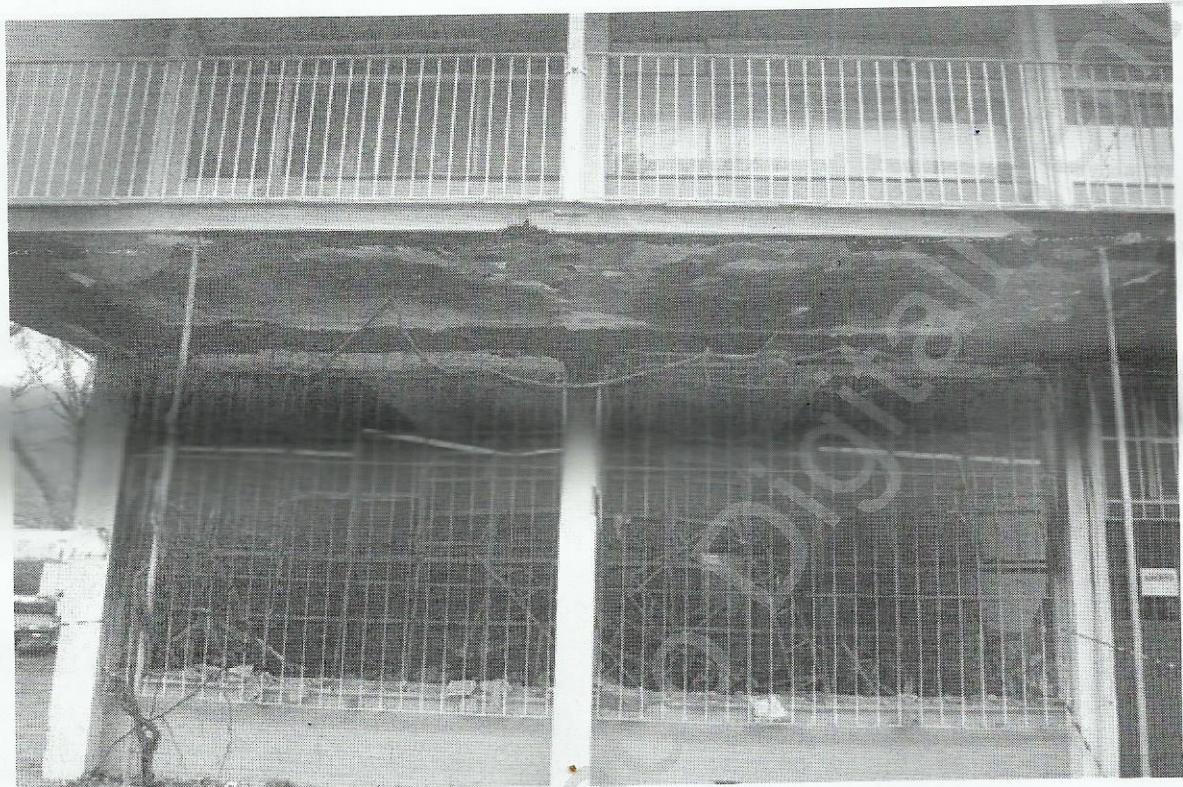
3.13. Constatamos a degradação térmica de quase a totalidade do revestimento das paredes e teto devido à ação das chamas do incêndio, restando um pouco mais preservado junto às paredes na região onde estavam posicionadas as prateleiras metálicas que continham a documentação e, nas porgões anterior e posterior do teto, evidenciando uma ação mais intensa e duradoura na região central da sala (fotos 17 a 22);

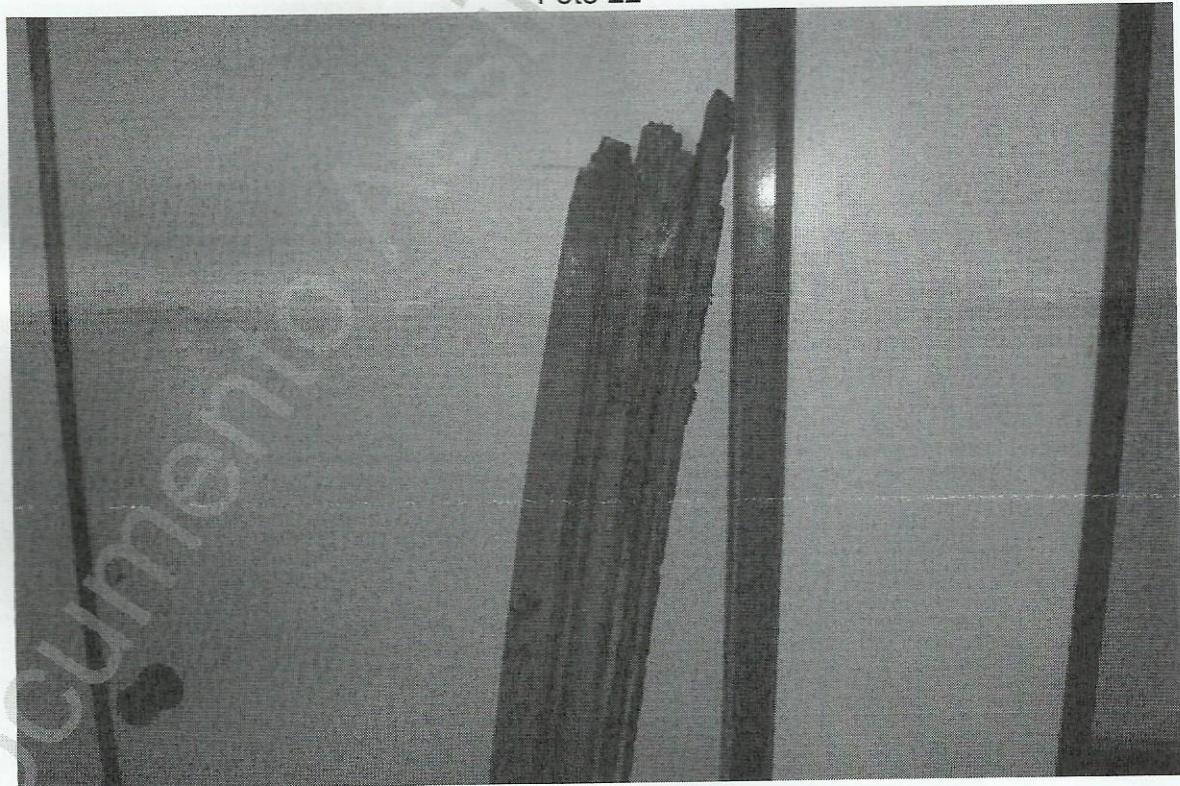
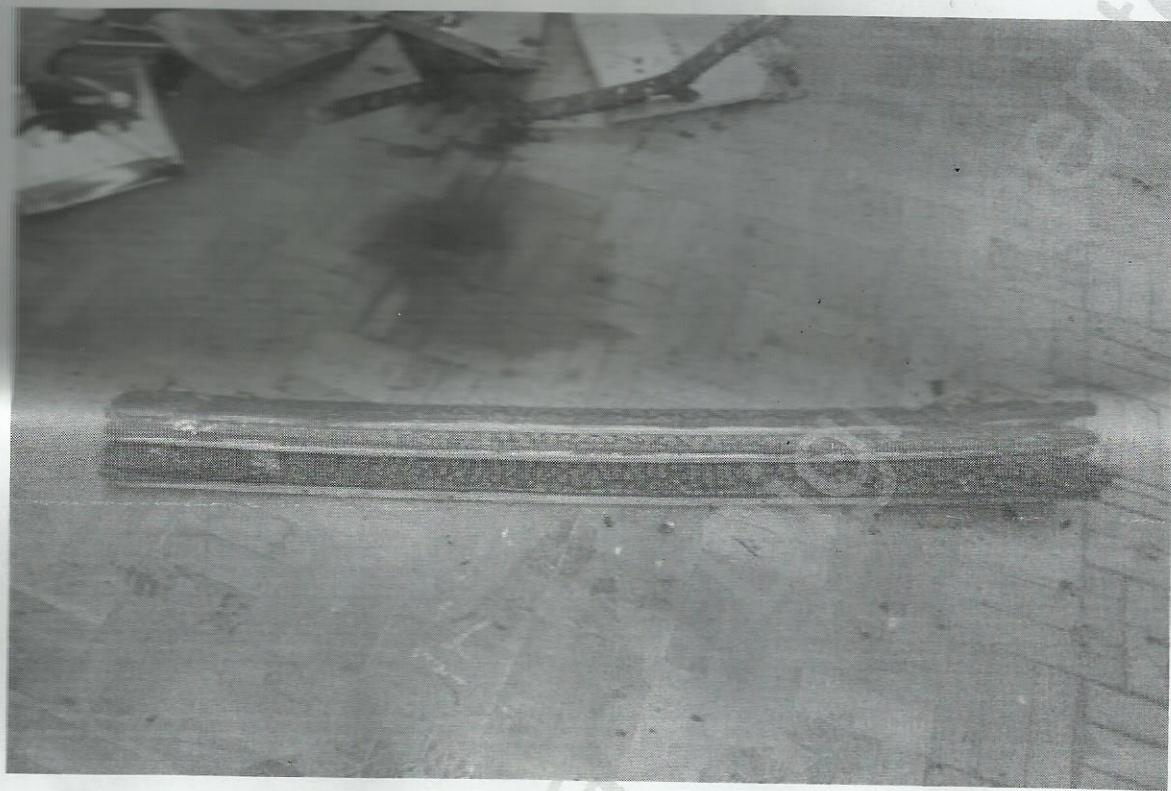
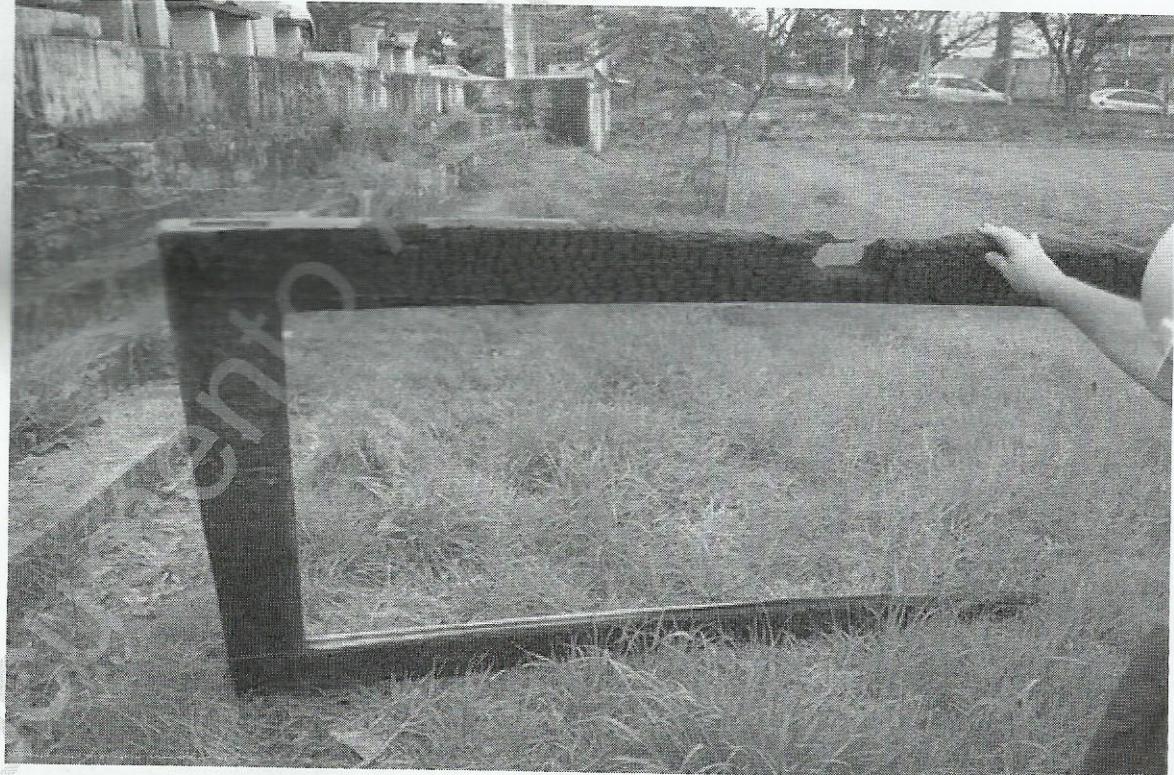
3.14. Encontramos porgões remanescentes da porta de madeira da entrada da sala no corredor e no pátio externo, severamente deteriorada pela ação das chamas, desprovida da sua fechadura devido à ação das chamas do incêndio (fotos 23 a 25);
