Exclui prédio do Inventário do Patrimônio Cultural constante do Anexo IX da Lei Complementar nº 45 de 10 de Outubro de 2006

#### **LAUDO DE VISTORIA TECNICA**

<u>OBJETO:</u> estrutura residual do antigo Cine Teatro Colombo, constante da Matricula  $n^{\circ}$  43.523, do Cartório de Registro de Imóveis de Santana do Livramento

Assunto: Licença de demolição prédio Inventariado - Antigo Cine Colombo

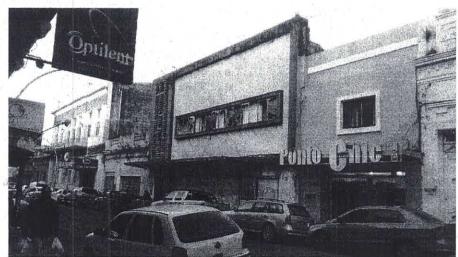
Fachada principal do prédio, Rua dos Andradas n°611, por onde se fazia o acesso do público ao Cinema Colombo

Entendemos que por estar no inventário, pela previsão legal, pelo referencial histórico e pelo valor arquitetônico, os elementos existentes não devem ser demolidos e sim incorporados ao projeto da nova edificação.

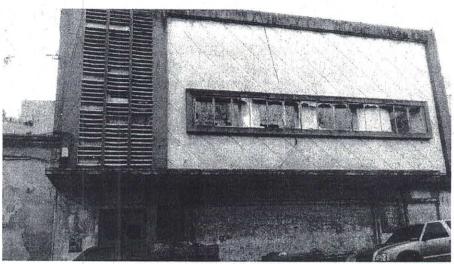
Fachada com características da arquitetura dos anos 50

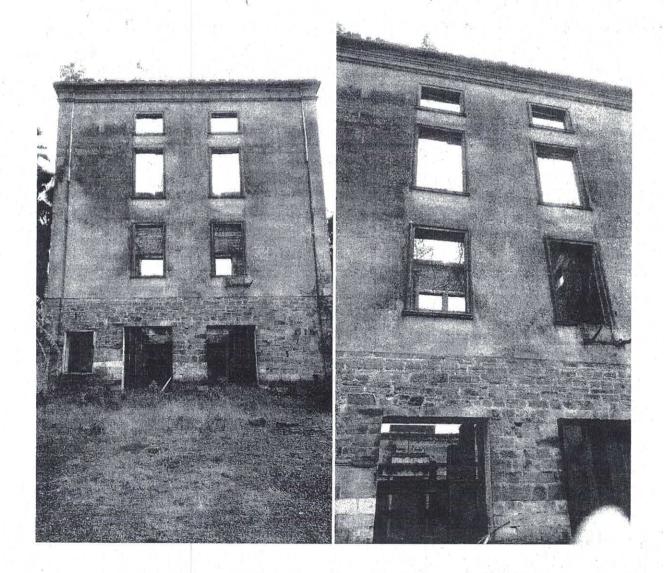
Estrutura do setor onde ficava o palco do antigo Cine-Teatro, 1912, vista pela Rua Conde de Porto Alegre, por onde se dava o acesso de apoio e serviços.

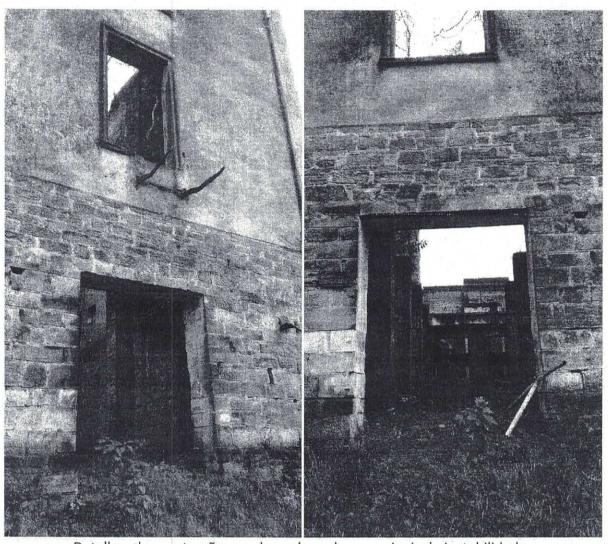
Detalhes da construção com base de pedra sem sinais de instabilidade.

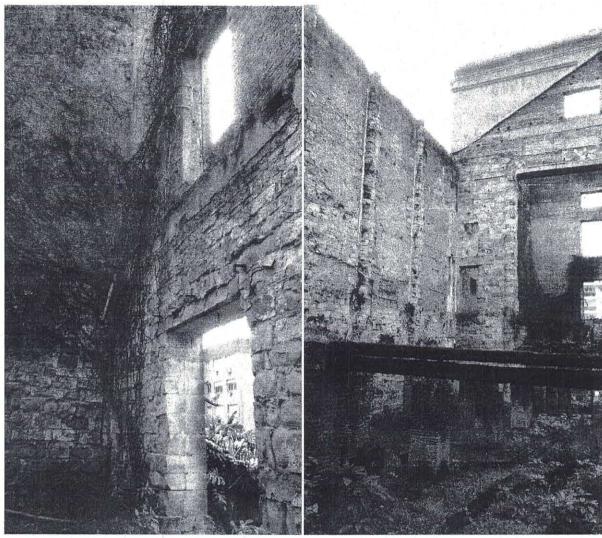
Vista interna do setor do palco do Cine-Teatro

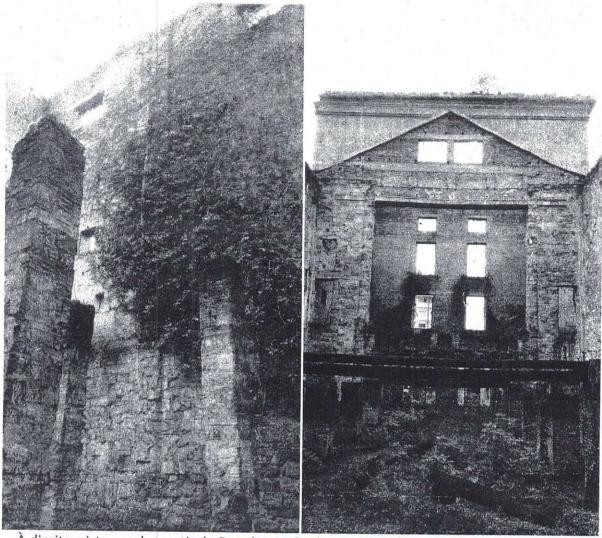
À direita, vista geral a partir da Rua dos Andradas, mostrando o pórtico do antigo palco.
