RELATÓRIO / PARECER DEMA n.º0057/2019

I - ATIVIDADE: PEDIDO DE INFORMAÇÕES N°23 DO PODER LEGISLATIVO SOBRE A SITUAÇÃO ATUAL DA "TAIPA DO LAGO BATUVA" OFÍCIO n° 070/2019/CM-CT datado de 22/02/2019.

RELATÓRIO DE VISTORIA DEMA Nº 008/2019
DE ACORDO COM COMUNICAÇÃO INTERNA n.º0009/2019 de 09/01/2019

RELATÓRIO DE VISTORIA DEMA Nº 017/2019

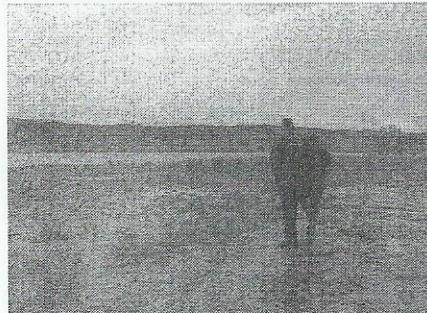
RELATÓRIO FOTOGRÁFICO 09/01/2019.

3. Devido algumas impossibilidades mencionadas via ligação telefônica ao Departamento de Meio Ambiente, como mau tempo e a falta de uma peça/chave na saída do sifão que impossibilitava seu funcionamento;

2. Nesta nova vistoria foi constatado visualmente o aumento considerável do nível de água do lago e verificado que o sifão estava permanecendo sem funcionamento.

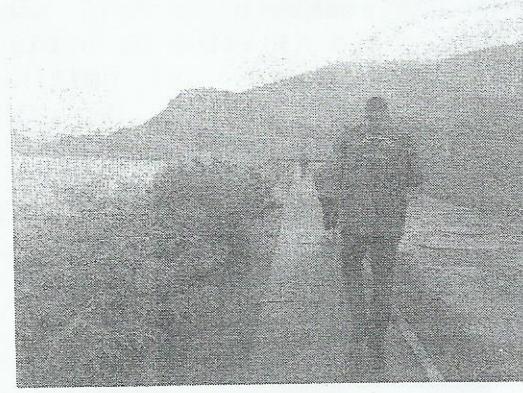
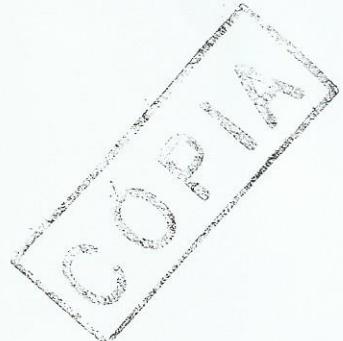
RELATÓRIO FOTOGRÁFICO 10/01/2019

4. Após retorno da equipe ao DEMA, foi informado via telefone pelo funcionário responsável pela guarita do Batuva que o sifão havia sido acionado pela DAE, dando vazão a lâmina de água do Lago;

1. Manter o sifão em funcionamento enquanto o nível da lâmina de água estiver acima do índice seguro para estrutura da taipa.
2. Manter a limpeza no decorrer do sifão para manutenção e acompanhamento do fluxo de água.
3. Acompanhar o funcionamento do sifão e monitorar o curso d'água e a velocidade da enxurrada a jusante para controle de possível alagamento e riscos e segurança da população. *

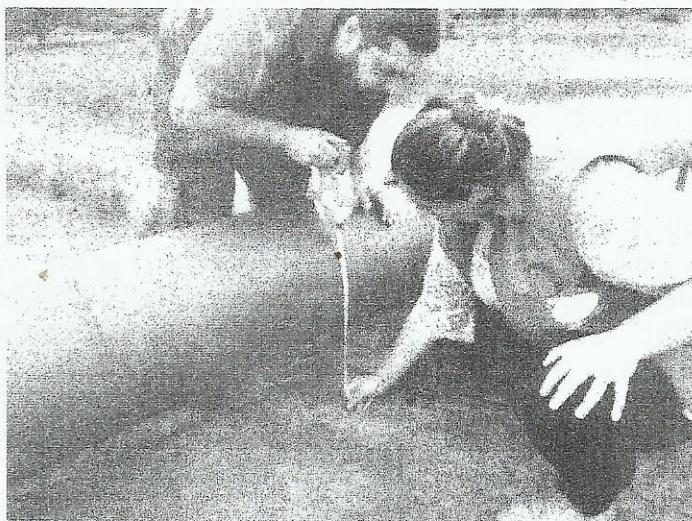
5. Foram verificadas as medidas de distâncias entre a crista do maciço e a tubulação do sifão naquele ponto (centro da crista), com objetivo de verificar possível movimentação de massas da estrutura do maciço, levando-se em conta a maior pressão da coluna d'água com o aumento do nível.

Figura 1 - medição da altura entre a tubulação do sifão e a crista do maciço.

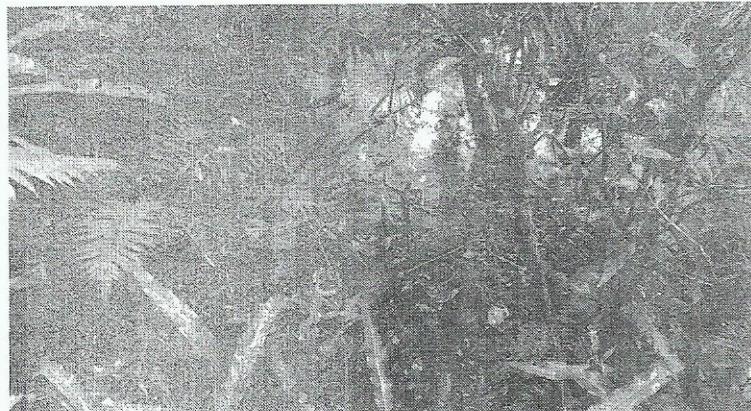
4. Em relação às condições da estrutura do maciço no talude à jusante, esta apresenta-se com pontos de infiltração e ravinamentos, ocasionados pela força da água, reforçando com isso, a necessidade de se manter o nível da água reservada na altura do sifão, para evitar possível aumento da pressão da água nesses pontos, o que pode colocar em risco esta estrutura. Também foram constatados pontos de infiltração na base do maciço.

Foto 01: Imagem de um ponto de infiltração na base do talude á jusante.
