LAUDO DE VISTORIA

Vistoria e expedição de Laudo Técnico, referente ao Ginásio Municipal localizado no Jardim do Verde II, à Rua Antônio da Veiga Cabral; versando sobre obras ainda necessárias, conclusão da obra, manutenção e condições de utilização do local.

Ao: **TCE – Tribunal de Contas do Estado**
De: **SEPLAN – Livramento**
Assunto: **Vistoria no Ginásio Jardim do Verde II**
Data: **13/02/2007**

Ao: **TCE – Tribunal de Contas do Estado**
De: **SEPLAN – Livramento**
Assunto: **Vistoria no Ginásio Jardim do Verde II**
Data: **07/04/2008**

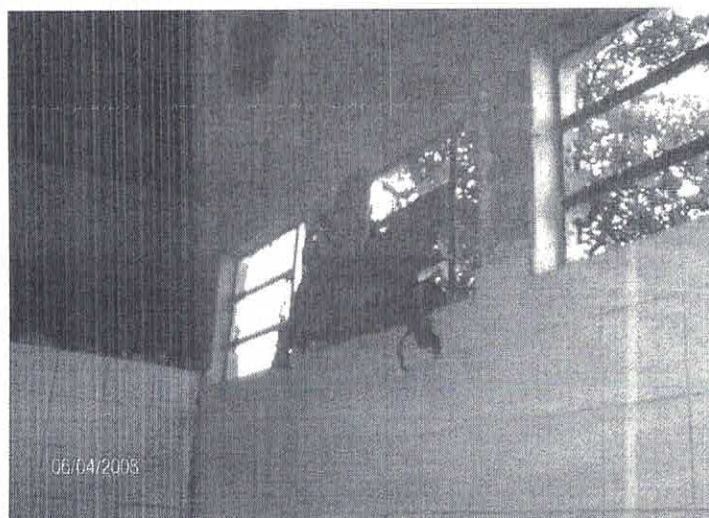
- Os portões encontram-se abertos e as janelas não apresentam vidros (apenas tinham vidros as dos sanitários/vestiários que hoje estão quebrados na sua totalidade e com

fechamentos improvisados por pessoas não autorizadas que estão entrando e depredando o referido patrimônio) como pode ser observado nas imagens 3, 4 e 5.

- O redimensionamento e execução imediata de sistema de drenagem adequado, conjuntamente com a construção das escadas laterais;
- Em relação às estruturas metálicas, estas devem, para evitar maiores prejuízos, receber jato de areia e posteriormente ser pintadas com tinta anti-oxidante;
- A terra que se acumula no pavimento deve ser removida, o piso varrido e lavado a fim de que fique limpo;
- Deve-se providenciar o fechamento imediato da referida obra.

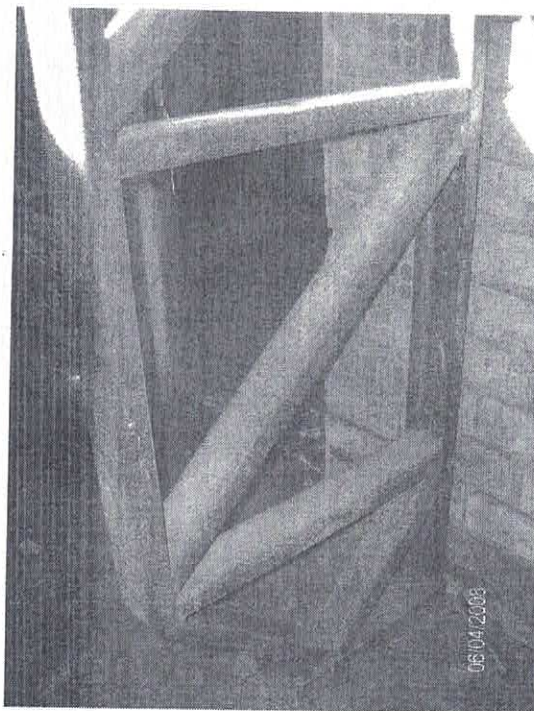
- A estrutura metálica – tanto vertical quanto horizontal – apresenta claro indício de oxidação (imagens 6 e 7);
- O sistema de drenagem não é suficiente e nem adequado ao fim a que se destina, ocasionando entrada de águas pluviais na referida obra, com carregamento de terra para dentro do edifício, infiltração de água no contrapiso com conseqüente carregamento de material de suporte e colapso do mesmo, além de percolação de água nas paredes em todo o perímetro do prédio causando a deterioração progressiva das alvenarias;
