**RELATÓRIO DE VISTORIA DEMA n.º0153/2019**

**I - ATIVIDADE: LAUDO DE VISTORIA EM RESPOSTA AO MEMORANDO 074/2019, DE 10 DE MAIO DE 2019 - DPD-DEPARTAMENTO DE PLANO DIRETOR.**

1. Equipe deste Departamento realizou vistoria no local onde está localizada as instalações da **BIBLIOTECA PÚBLICA MUNICIPAL DE SANTANA DO LIVRAMENTO** edificação construída em 1943 (pronta), situada à Rua Sete de Setembro, 751;

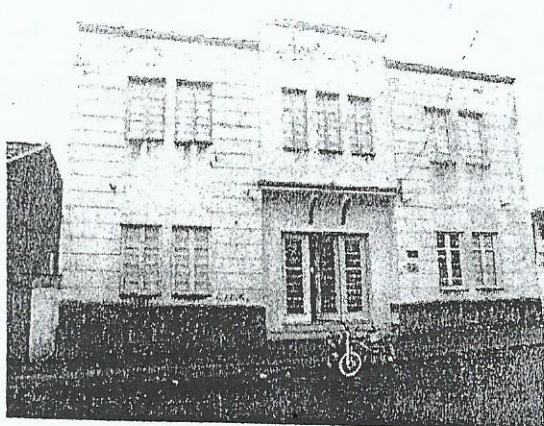
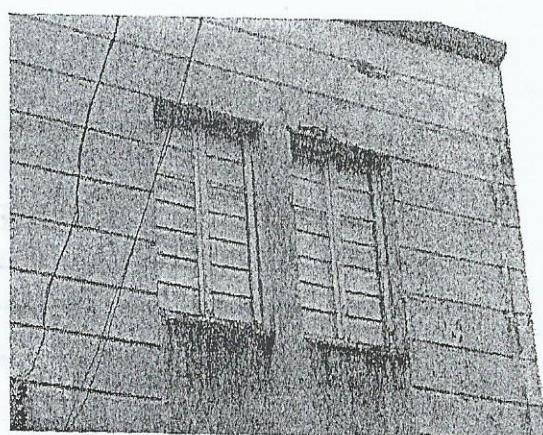
5. Seguem fotos do local;

2. Foi constatado tratar-se de uma edificação sexagenária, que apresenta diversas patologias internas e externas em estado avançado de deterioração da fachada e empenas laterais, por multi fissuras em seu revestimento externo, gerando varias infiltrações com desprendimentos de partes de reboco e componentes, além de inúmeras deteriorações internas em revestimentos, pavimentações, esquadrias, instalações, com grande importância para o estado em que se encontram as elétricas, em estado muito precário, conforme já transcrita segundo solicitação Memo. nº 017/2017 e memo. Comdec. nº 012/2017, em 28 de março de 2017 no **RELATÓRIO DE VISTORIA DEMA nº 142/2017**.

3. Quanto a sua estrutura de sustentação, verificamos a existência de fissuras e trincas em todos os cômodos da edificação, sugerindo a ocorrência de um trabalho estrutural, motivado por sobrecarga maior do que a prevista em projeto, como pode ser constatada em alguns cômodos, onde estão acondicionados arquivos mortos, exercendo carregamento estimado em mais de  $600 \text{ kg/m}^2$ .

Estes valores que foram normatizados são provenientes da NB-5/1978, logo, não temos como saber quais foram os carregamentos utilizados para projetar a biblioteca em questão, porem podemos concluir que edificação se encontra em processo de recalques diferenciais, que somente saberemos que estão estabilizados, através de monitoramento específico, topográfico para esta finalidade.

4. Existem algumas opções de decisões a serem tomadas quanto ao destino desta edificação:

**4.1. Recuperação da edificação:**

Para esta opção, deveremos primeiramente nos certificar que a edificação está ou não com suas fundações acomodadas, e para isto teremos que proceder ao monitoramento topográfico para nos certificarmos;

Se estiver em processo de recalque, há de se efetuar um reforço de fundações e/ou de melhoria da capacidade de resistência do solo;

Determinação da tipologia de estrutura de sustentação da edificação através de sondagens de caracterização dos materiais utilizados na estrutura desta edificação; estrutura em concreto armado ou simplesmente composta de alvenaria;

Proceder a elaboração de um projeto de recuperação da edificação, composto de projeto de recuperação estrutural e de um projeto de retrofit da edificação, com inclusão de acesso de PCD, PNE, projetos de instalações prediais de todas as disciplinas pertinentes a construção;

Para as duas opções acima mencionadas, há a necessidade imediata de:

- 1 - INTERDIÇÃO DA BIBLIOTECA E REMOÇÃO DE TODO O SEU ACERVO;
- 2 - INTERDIÇÃO DA MORADIA EXISTENTE NOS FUNDOS DA BIBLIOTECA;
