Departamento Municipal de Meio Ambiente – DEMA – Meio de Monitoramento Estrutural

I - ATIVIDADE: LAUDO DE VISTORIA EM RESPOSTA AO MEMORANDO 074/2019, DE 10 DE MAIO DE 2019 - DPD-DEPARTAMENTO DE PLANO DIRETOR.

1. Equipe deste Departamento realizou vistoria no local onde está localizada as instalações da BIBLIOTECA PÚBLICA MUNICIPAL DE SANTANA DO LIVRAMENTO edificação construída em 1943 (pronta), situada à Rua Sete de Setembro, 515;

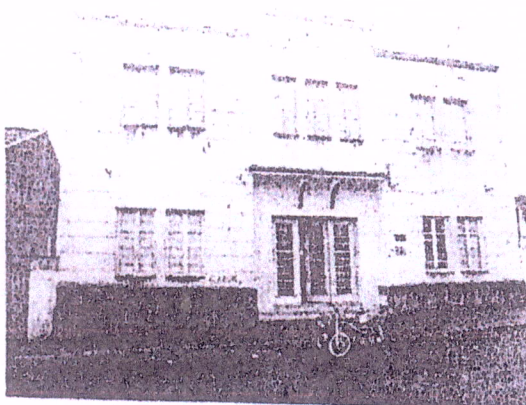
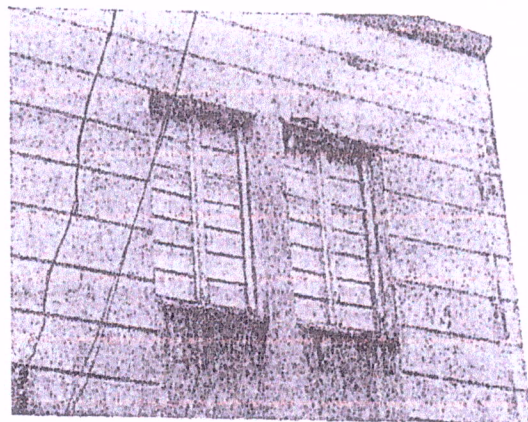
5. Seguem fotos do local;

2. Foi constatado tratar-se de uma edificação sexagenária, que apresenta diversas patologias internas e externas em estado avançado de deterioração da fachada e empenas laterais, por multi fissuras em seu revestimento externo, gerando varias infiltrações com desprendimentos de partes de reboco e componentes, além de inúmeras deteriorações internas em revestimentos, pavimentações, esquadrias, instalações, com grande importância para o estado em que se encontram as elétricas, em estado muito precário, conforme já transcrito segundo solicitação Memo. n.º 017/2017 e memo. Comdec. n.º 012/2017, em 28 de março de 2017 no RELATÓRIO DE VISTORIA DEMA n.º 142/2017.

3. Quanto a sua estrutura de sustentação, verificamos a existência de fissuras e trincas em todos os cômodos da edificação, sugerindo a ocorrência de um trabalho estrutural, motivado por sobrecarga maior do que a prevista em projeto, como pode ser constatada em alguns cômodos, onde estão acondicionados arquivos mortos, exercendo carregamento estimado em mais de 600 kg/m².

Estes valores que foram normatizados são provenientes da NB-5/1978, logo, não temos como saber quais foram os carregamentos utilizados para projetar a biblioteca em questão, porém podemos concluir que edificação se encontra em processo de recalques diferenciais, que somente saberemos que estão estabilizados, através de monitoramento específico, topográfico para esta finalidade.

Para esta opção, deveremos primeiramente nos certificar que a edificação está ou não com suas fundações acomodadas, e para isto teremos que proceder ao monitoramento topográfico para nos certificarmos;

Se estiver em processo de recalque, há de se efetuar um reforço de fundações e/ou de melhoria da capacidade de resistência do solo;

Determinação da tipologia de estrutura de sustentação da edificação através de sondagens de caracterização dos materiais utilizados na estrutura desta edificação; estrutura em concreto armado ou simplesmente composta de alvenaria;

Proceder a elaboração de um projeto de recuperação da edificação, composto de projeto de recuperação estrutural e de um projeto de retrofit da edificação, com inclusão de acesso de PcD, PNE, projetos de instalações prediais de todas as disciplinas pertinentes a construção;

- 1 - INTERDIÇÃO DA BIBLIOTECA E REMOÇÃO DE TODO O SEU ACERVO;
- 2 - INTERDIÇÃO DA MORADIA EXISTENTE NOS FUNDOS DA BIBLIOTECA;
